Κωσταρέλου Χάρη

Χημ. Μηχανικός ΑΠΘ, MSc Προστασία Μνημείων ΔΠΜΣ Ε.Μ.Π.

Τα παλαιά κοινοτικά πηγάδια στο Μαρκόπουλο

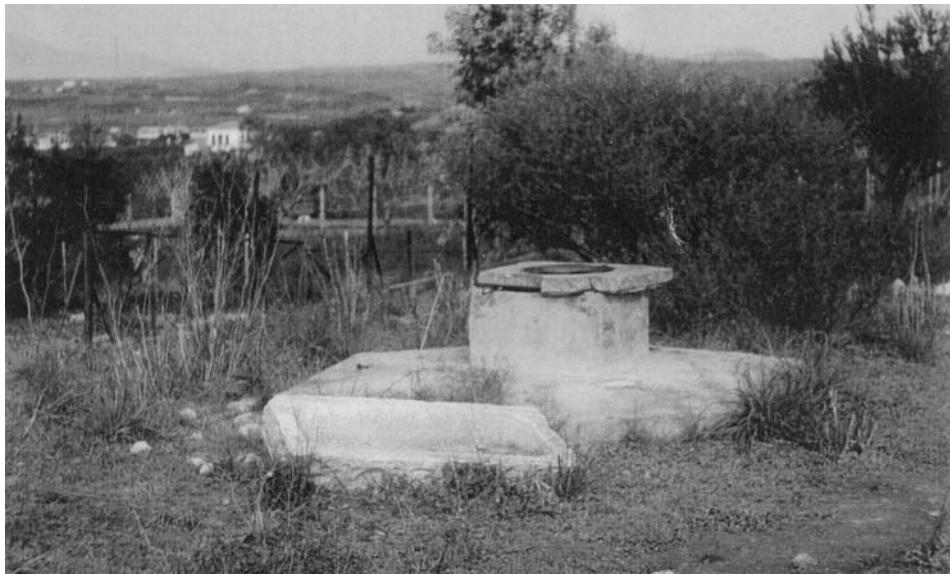
Εικ. 1. Το πούσι Κουλιδά το 2002.

Υπήρχε στην οικώνυμη περιοχή, κοντά στον κεντρικό δρόμο προς το Π. Ράφτη, πριν από το Λιγόρι, ως το 2005 (εικ. 1).

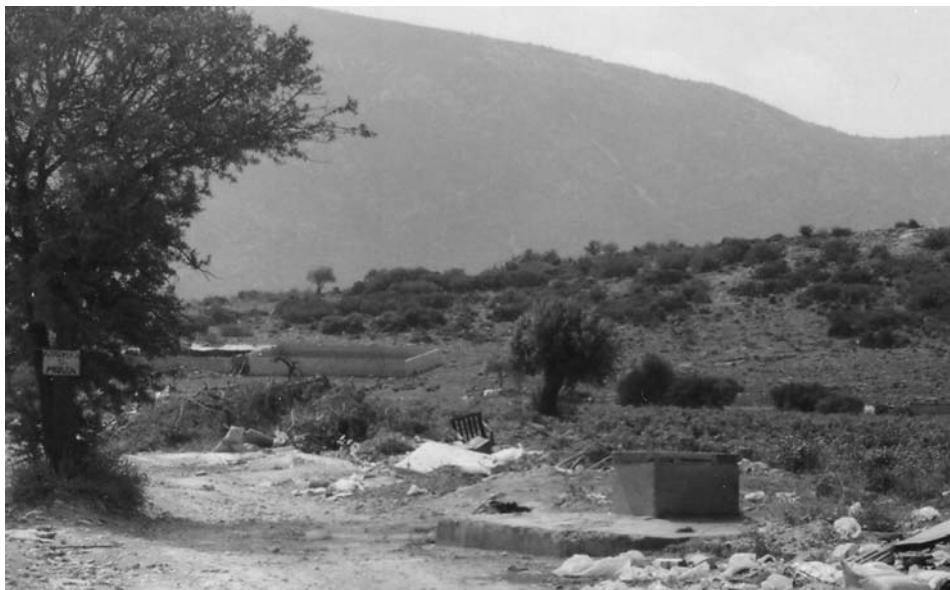
Εικ. 2. Το πούσι Κολιμήτσι γύρω στο 1995.

Βρισκόταν ανατολικά του πούσι Μπάρτζη (πηγάδι που σώζεται ως τις μέρες μας και για το οποίο θα γίνει αναφορά σε επόμενη ενότητα). Υπήρχε ως το 1996 περίπου (εικ. 2).

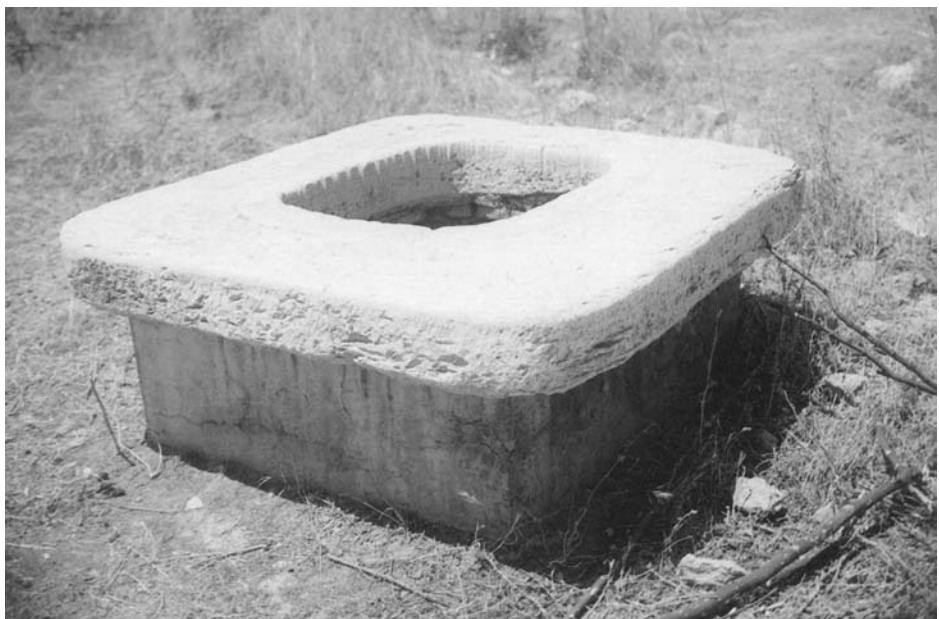
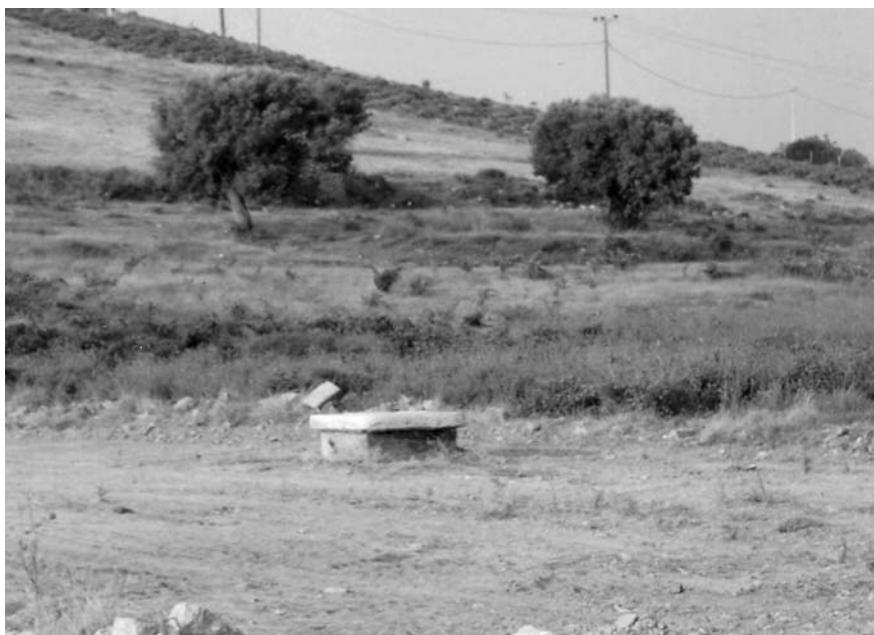
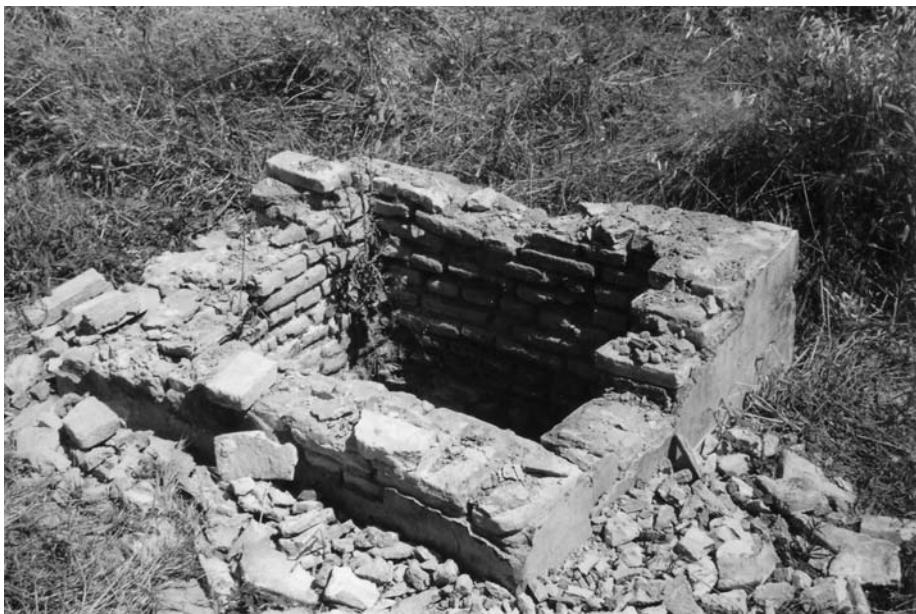
Η θέση του ήταν ανάμεσα στο λόφο Κοκογκίνη και στο Λύκειο Μαρκοπούλου. Το νερό του χρησίμευε για το πότισμα των ζώων. Υπήρχε ως το 1998 περίπου (εικ. 3-5).

Εικ. 3. Το πούσι Μητρολία το 1996 (Θεοδώρου, 2000).

Εικ. 4. Το πούσι Μητρολία γύρω στο 1998.

Εικ. 5. Πούσι Μητρολία – η καταστροφή.

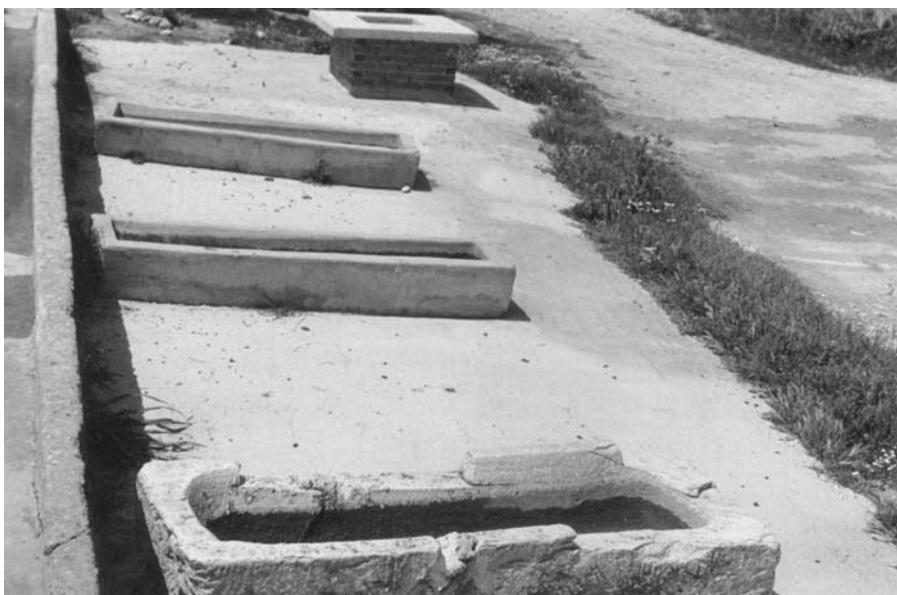
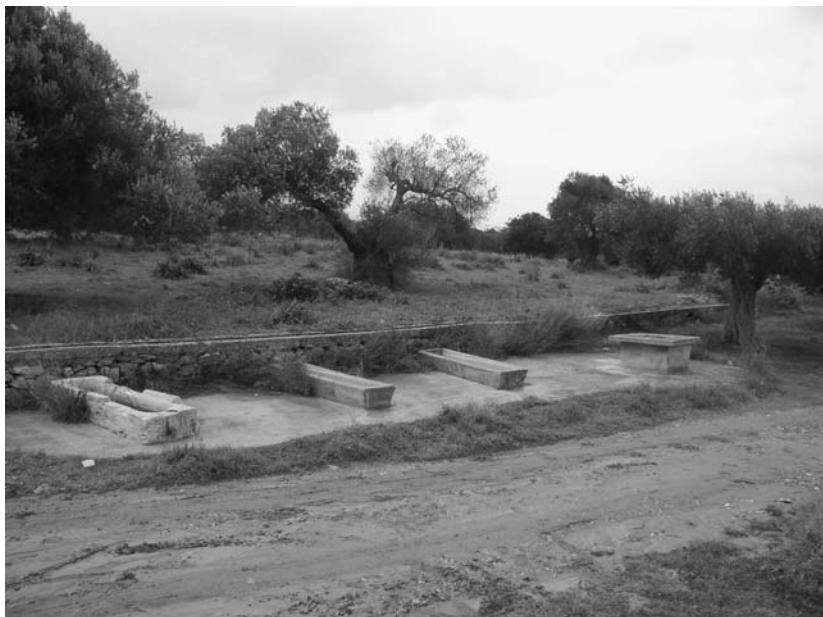
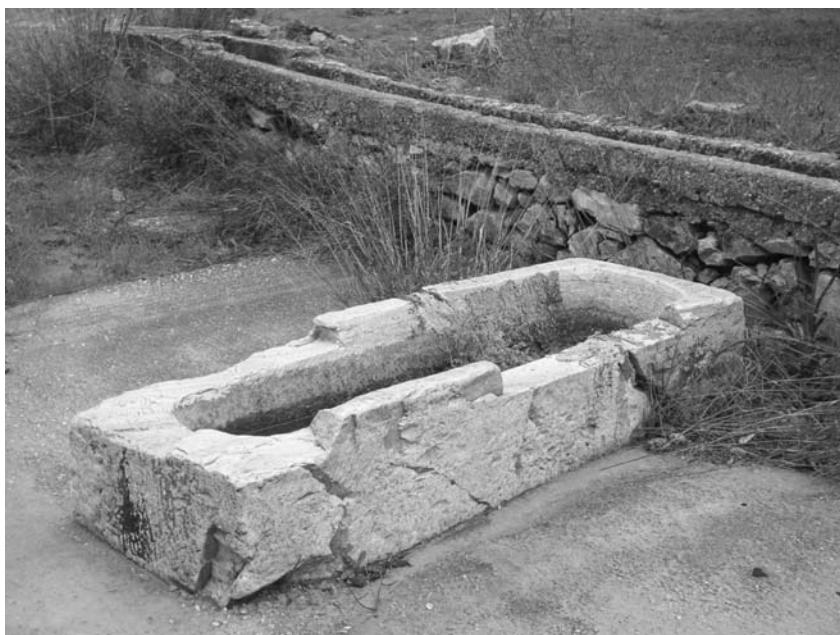
Το πηγάδι στο Καδί βρίσκεται κοντά στον Άγ. Γιώργη, στην ομώνυμη θέση. Το νερό του, δροσερό και εύγευστο, ήταν πόσιμο, το καλύτερο της περιοχής! Ο λαιμός του φαίνεται πως έχει κτιστεί εκ νέου με σύγχρονα δομικά υλικά (εικ. 6) και το επιστόμιό του είναι τσιμεντένιο. Στη σειρά, πλάι στο πηγάδι, υπάρχουν τρεις γούρνες, μια μαρμάρινη και δύο τσιμεντένιες (εικ. 7, 8). Ο χαρακτήρας του είναι ποιμενικός.

Εικ. 6. Το πούσι Καδί γύρω στο 1998 (Θεοδώρου, 2000).

Εικ. 7. Το πούσι Καδί το 2005.

Εικ. 8. Μαρμάρινη γούρνα στο πούσι Καδί.

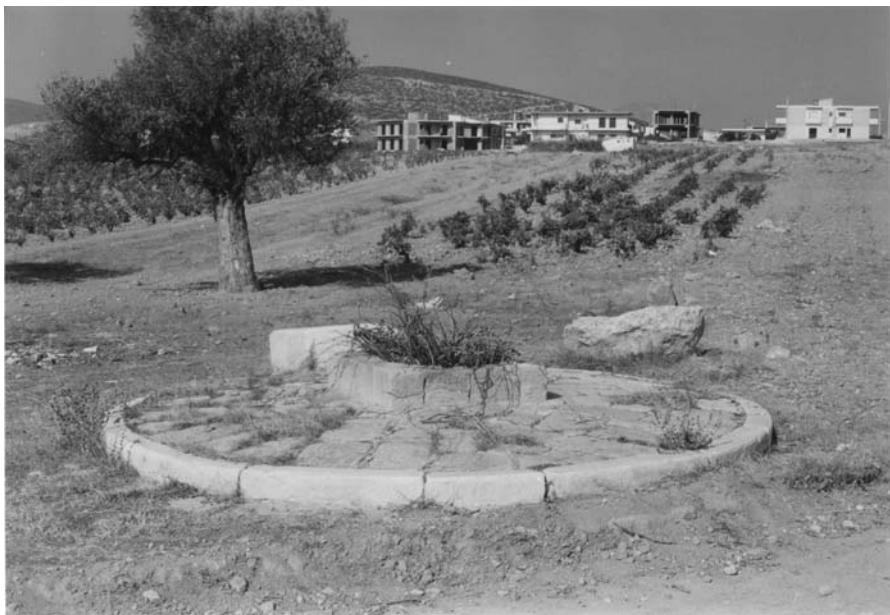
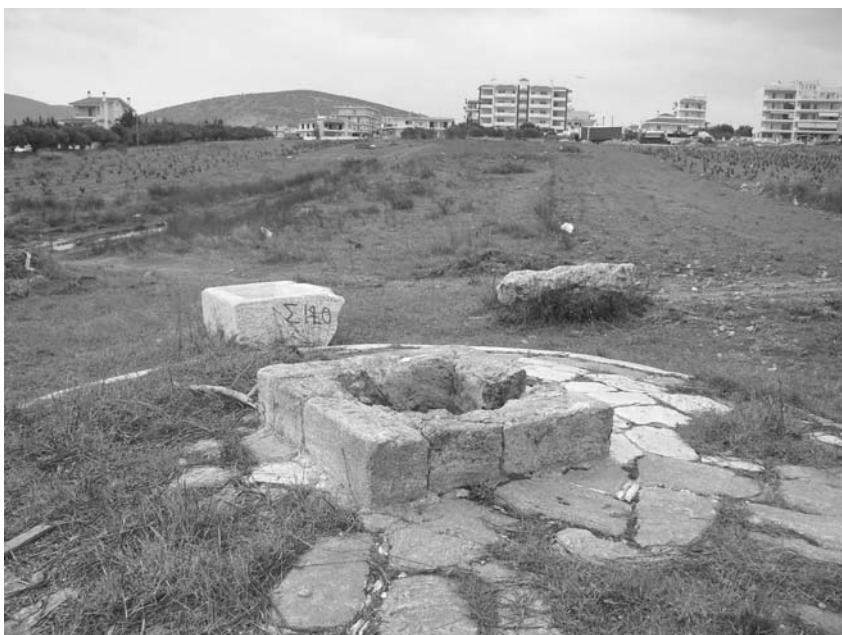
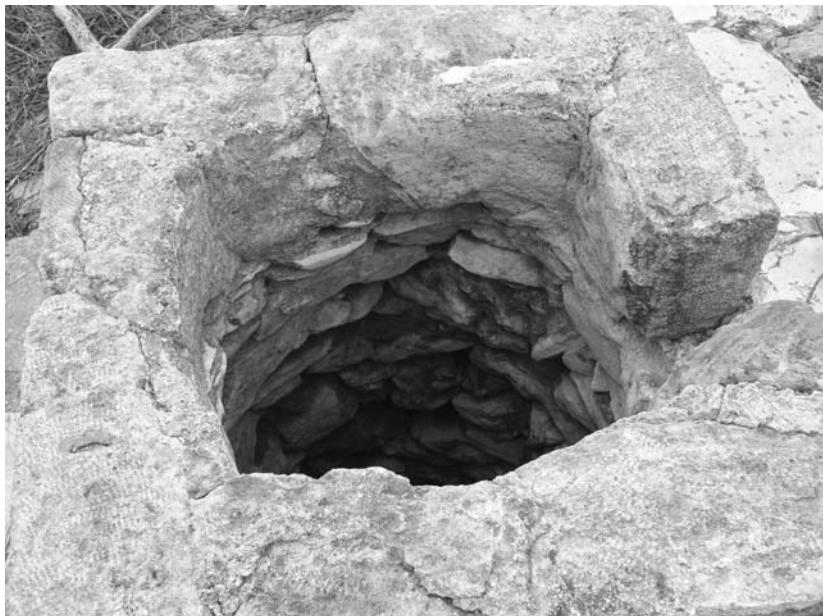
Βρίσκεται στη περιοχή Κοπρέζα, μεταξύ των λόφων Λιάδα και Κοκογκίνη. Το νερό του ήταν πόσιμο. Το χρησιμοποιούσαν και για το πότισμα των ζώων. Είναι κτιστό με πέτρες (εικ. 11) και ο λαιμός του αποτελείται από μεγάλους λίθους, που

έχουν σμιλευτεί και συναρμοστεί. Το πούσι Κοπρέζα δεν έχει επιστόμιο. Γύρω του υπάρχει κυκλικό λιθόστρωτο καθώς και δύο γούρνες, μια μαρμάρινη και μια λαξευμένη στην πέτρα (εικ. 9, 10). Παλαιότερα είχε πολλές μικρές γούρνες σκαλισμένες σε πωρόλιθο, που εκλάπησαν. Επίσης, όχι πολύ παλιά, όλο το πηγάδι το είχαν «σηκώσει». Ευτυχώς, επέστρεψε στη θέση του.

Εικ. 9. Το πούσι Κοπρέζα τη δεκαετία του '90 (Θεοδώρου, 2000).

Εικ. 10. Το πούσι Κοπρέζα το 2005.

Εικ. 11. Πούσι Κοπρέζα – το εσωτερικό.

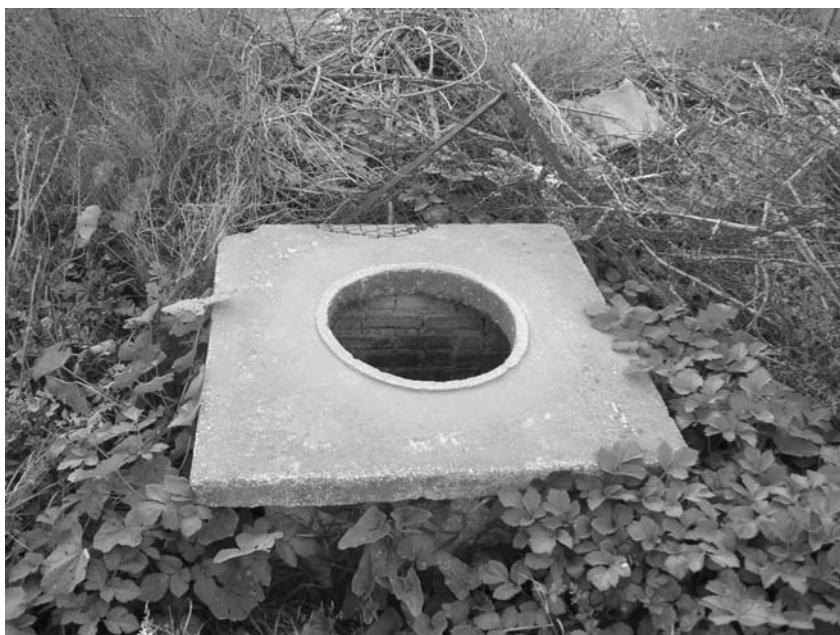
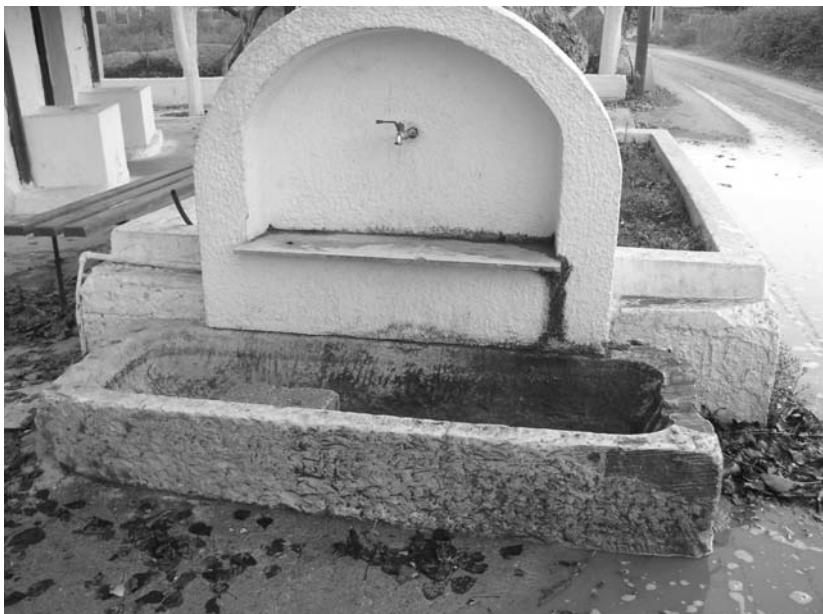
Βρίσκεται βορειοδυτικά του ναού της Παναγίας στην Κουτάλα. Το νερό του ήταν πόσιμο και χρησίμευε κυρίως για τις καλλιέργειες και για τα ζώα. Ο λαιμός του είναι νεότερος, με τσιμεντένιο επιστόμιο (εικ. 12). Μαρμάρινη γούρνα, που υπήρχε δίπλα στο πηγάδι, είναι τοποθετημένη κάτω από την κρήνη (νεότερη) της εκκλησίας (εικ. 13), ενώ το πηγάδι έχει περιφραχθεί με συρματόπλεγμα.

Εικ. 12. Το πούσι Κουτάλα το 2005.

Εικ. 13. Πούσι Κουτάλα – η γούρνα.

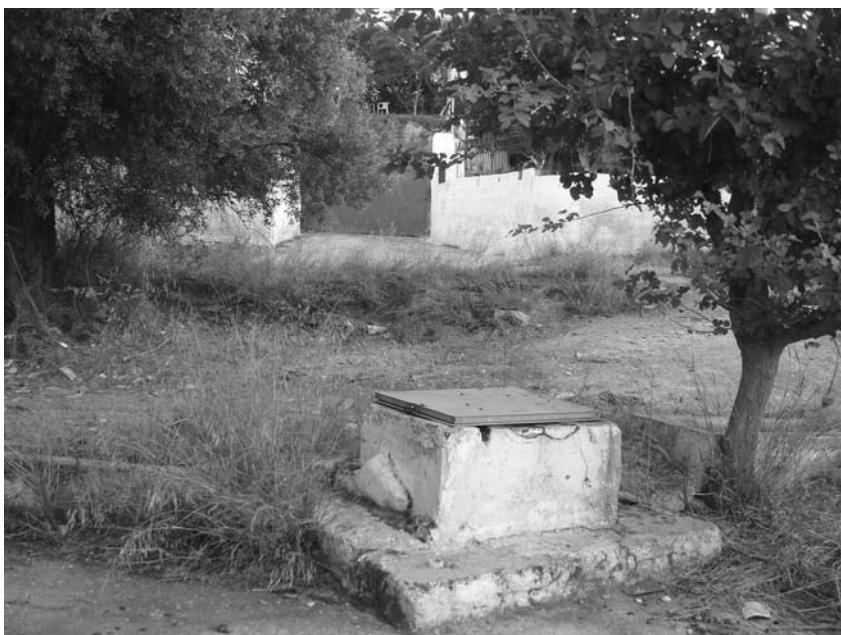
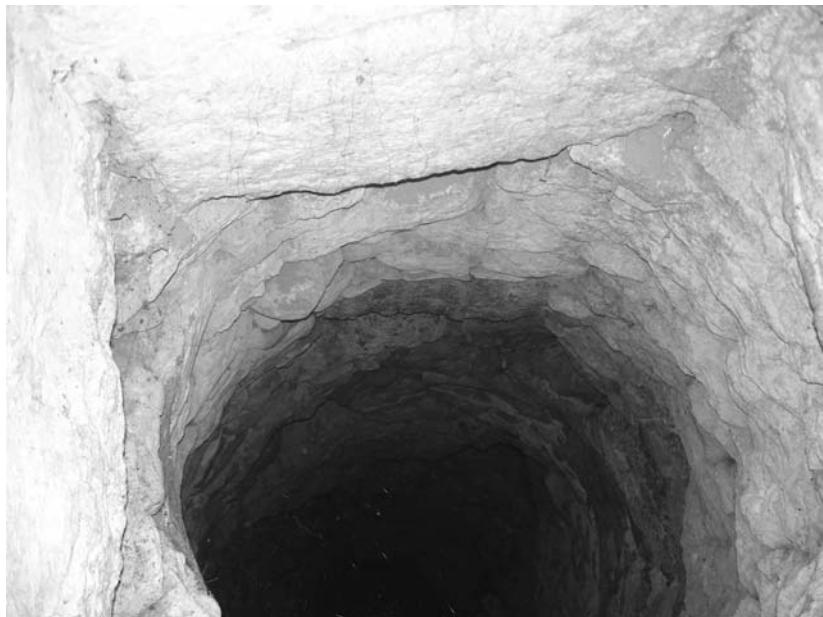
Το πηγάδι στο Λιγόρι βρίσκεται στην ομώνυμη περιοχή, στα δεξιά του κεντρικού δρόμου προς Π. Ράφτη και στο δρόμο προς το Χεροβούνι, σχεδόν μέσα στην αυλή ιδιωτικής κατοικίας. Μοιάζει σαν τοποθετημένο σε βάθρο και ο λαιμός του, κτισμένος από πέτρα, έχει συμπληρωθεί τα νεότερα χρόνια με τούβλα (που φαίνονται εξωτερικά) και έχει προστεθεί μεταλλικό καπάκι. Στις δύο πλευρές του πηγαδιού υπάρχουν δύο τσιμεντένιες γούρνες (εικ. 14, 15).

Εικ. 14. Το πούσι Λιγόρι το 2007.

Εικ. 15. Πούστι Λιγόδι – το εσωτερικό.

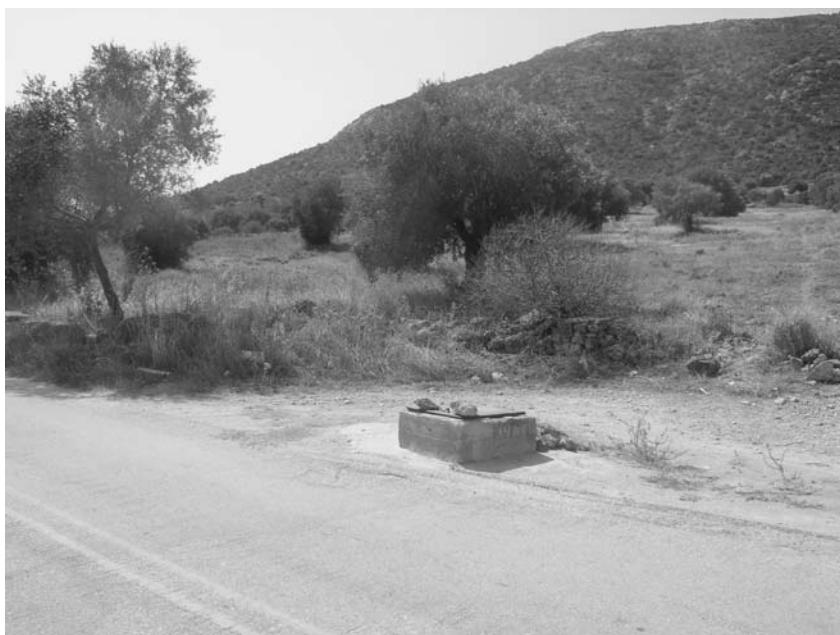
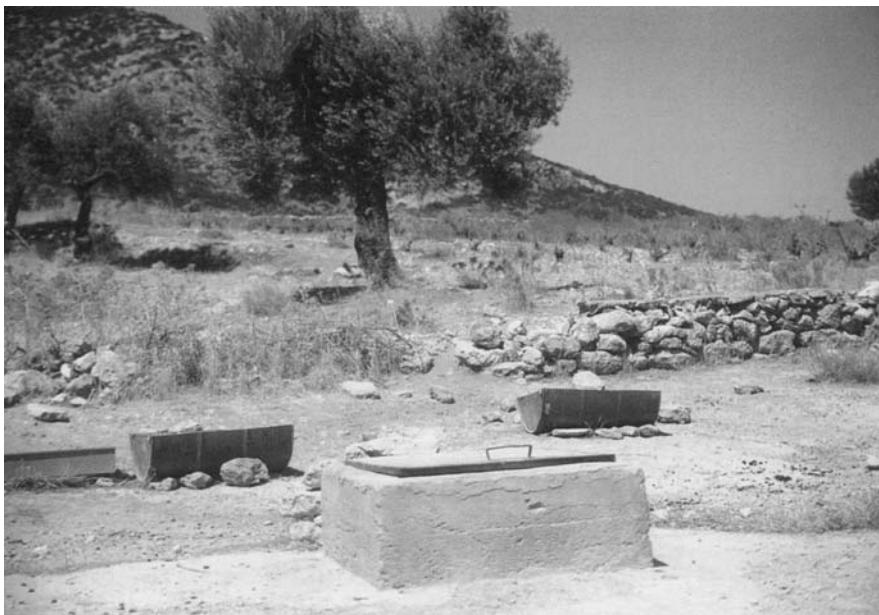
Το πούσι Μαζογερέ έχει χαμηλό λαιμό, από σκυρόδεμα, χωρίς επιστόμιο (εικ. 16). Το νερό του ήταν πόσιμο. Παλαιότερα είχε και γούρνα, ενώ σε φωτογραφία του 1996 (εικ. 17) διακρίνονται αυτοσχέδιες γούρνες, από κομμένα βαρέλια, χρήσιμες για το πότισμα των αιγοποδοβάτων, καθώς το πηγάδι είχε κυρίως ποιμενικό χαρακτήρα.

Εικ. 16. Το πούστι Μαζογερέ το 2005.

Εικ. 17. Το πούστι Μαζογερέ το 1996 (Θεοδώρου, 2000).

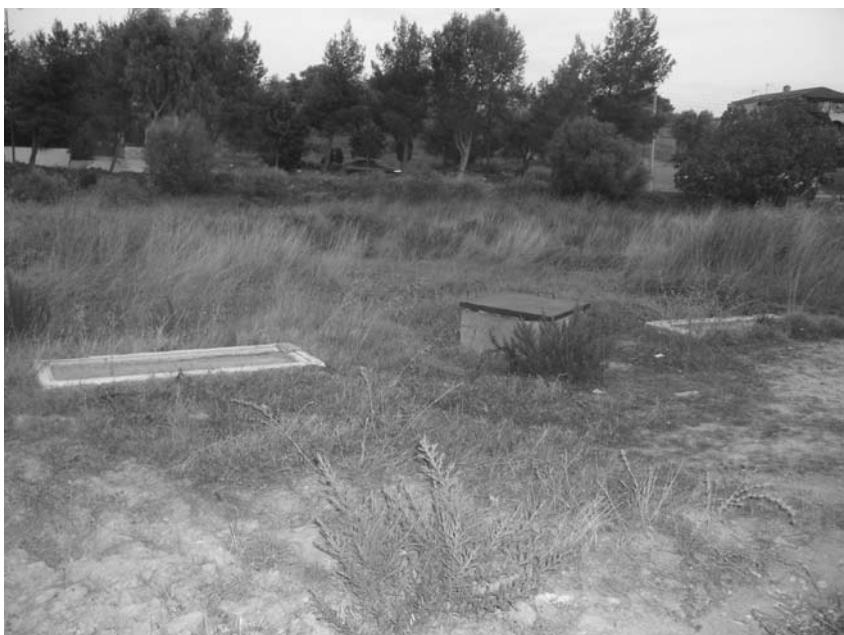
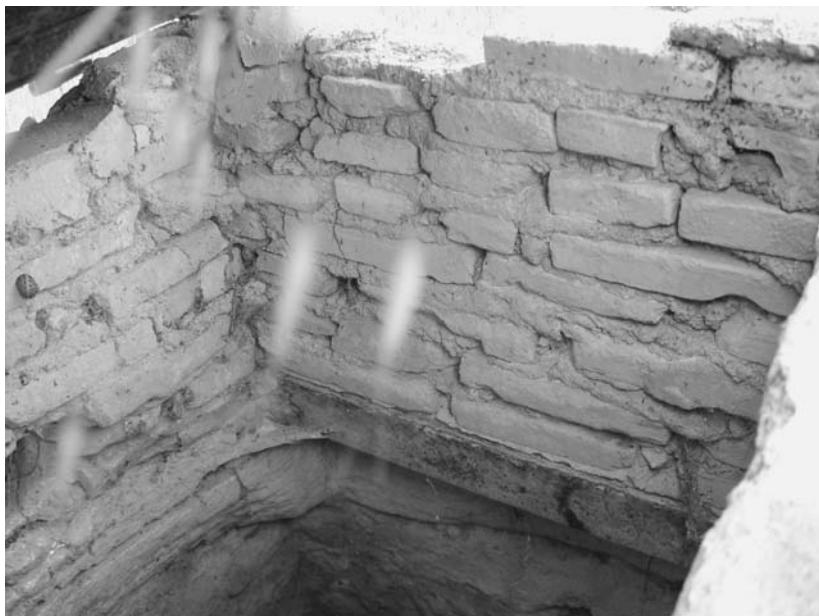
Το πηγάδι στο Τζούλι βρίσκεται αριστερά του κεντρικού δρόμου προς Π. Ράφτη, πριν από την Αγ. Τριάδα, σε ένα μικρό χωματόδρομο (εικ. 18). Ο λαιμός του είναι νεότερος, χαμηλός, από συμπαγή τούβλα, και φέρει επίχρισμα τσιμέντου. Φαίνεται ότι έχει κτιστεί πάνω από το αρχικό πέτρινο επιστόμιο, που βρισκόταν στο επίπεδο του εδάφους (εικ. 19). Από τη μια και από την άλλη πλευρά του πηγαδιού υπάρχουν δύο μαρμάρινες γούρνες.

Εικ. 18. Το πούστι Τζούλι το 2005.

Εικ. 19. Πούσι Τζούλι – το εσωτερικό.

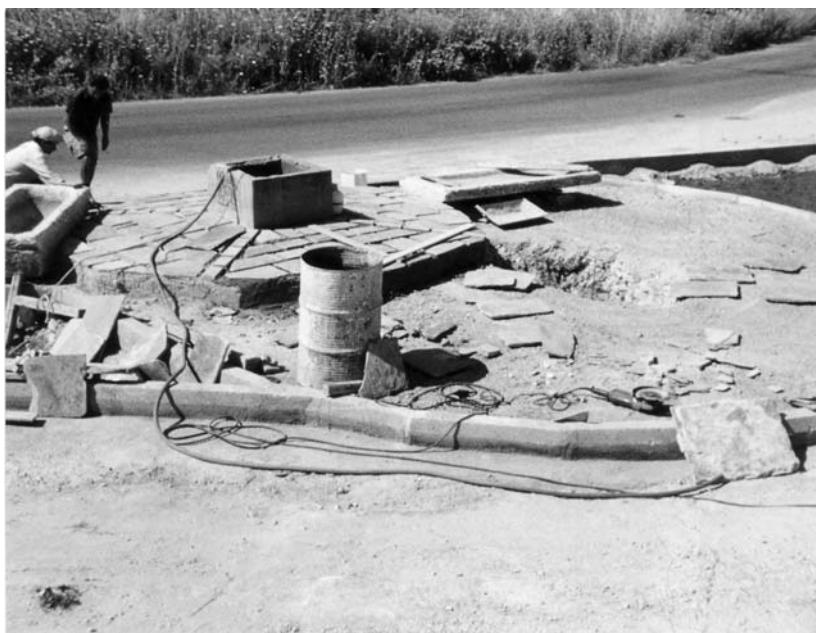
Εικ. 20. Το πούσι Μπάρτζη στη φάση αποκατάστασης το 1991.

Αποκαταστάθηκε το 1991, αφού καθαρίστηκε ο χώρος από τις προσχώσεις, που προέρχονταν από το ουάκι (δρόμος από Αγ. Τριάδα-Αγγελίσι). Με την απομάκρυνση των προσχώσεων και τον καθαρισμό, αποκαλύφθηκε το πηγάδι με τον πλακόστρωτο περίβολο και τις δύο γούρνες, από τις οποίες η μια ήταν παραχωμένη και χρειάστηκε να την ανεβάσουν ψηλότερα, ενώ τη δεύτερη, που η μια πλευρά της έχει σπάσει, είχαν προσπαθήσει να «την πάρουν» – βρέθηκε απομακρυσμένη. Το πλακόστρωτο χρειάστηκε μόνο αρμολόγημα στις ενώσεις ενώ το κράσπεδο είχε καταστραφεί (εικ. 20).

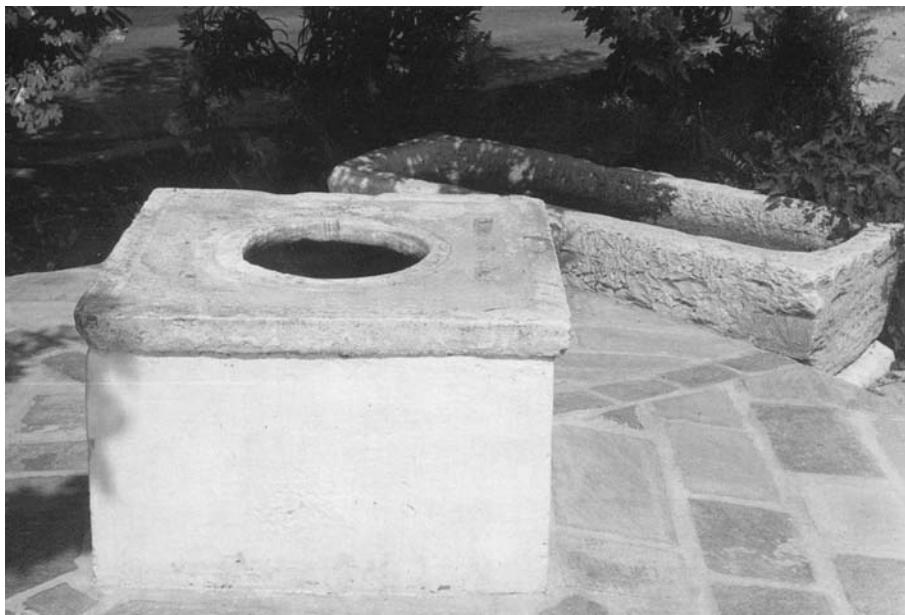
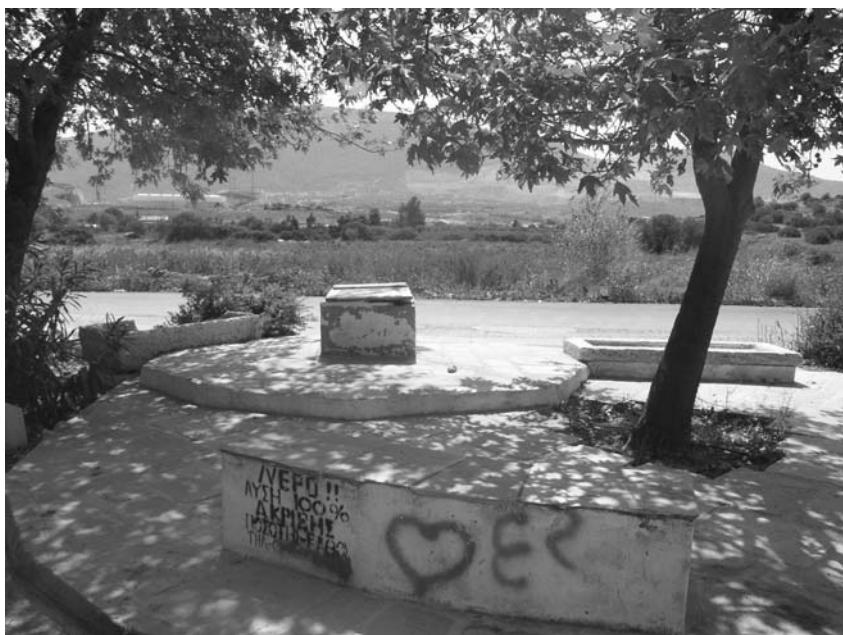
Το πούσι Μπάρτζη έχει κτιστό λαιμό με συμπαγή τούβλα και επίχρισμα με κουρασάνη. Βρέθηκε ασβεστωμένο και κατά την αποκατάσταση ασβεστώθηκε εκ νέου. Αγοράστηκε επιστόμιο, το οποίο εκλάπη το Δεκέμβριο του 2004 (εικ. 21, 22).

Εικ. 21. Το πούσι Μπάρτζη γύρω στο 1993 (Θεοδώρου, 2000).

Εικ. 22. Το πούσι Μπάρτζη το 2005.

Αγοράστηκαν 2 επιστόμια μαρμάρινα, ένα για το πούσι Μπάρτζη και ένα για το πούσι Αλλαγιάννη. Και τα δύο τα έκλεψαν.

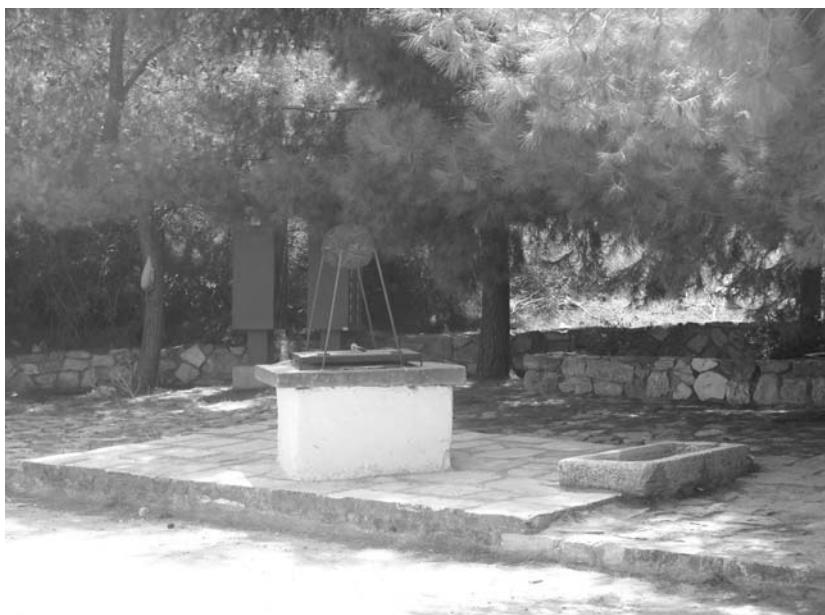
Εικ. 23. Το πούστι Αλλαγιάννη το 2005.

Αποκαταστάθηκε το 1991, αφού καθαρίστηκε ο χώρος από τις προσχώσεις και τα μπάζα. Ήταν σε καλύτερη κατάσταση από το πούσι Μπάρτζη αλλά όχι τόσο αξιόλογο. Ο λαιμός επισκευάστηκε και σοβαντίστηκε με νεότερο επίχρισμα από

Το πηγάδι είχε τσιμεντένιο επιστόμιο με μαγγάνι το οποίο, στη φάση της επισκευής, παραμερίστηκε και στη θέση του αγοράστηκε ένα μαρμάρινο. Τρεις μέρες μετά την τοποθέτησή του, το μαρμάρινο επιστόμιο εκλάπη και έτσι ξανατοποθετήθηκε το τσιμεντένιο με το μαγγάνι, που υπάρχει ως σήμερα (εικ. 23).

τιμέντο. Επίσης κλείστηκε μια τρύπα από μοτέρ, που υπήρχε. Ο γύρω χώρος φυτεύτηκε.

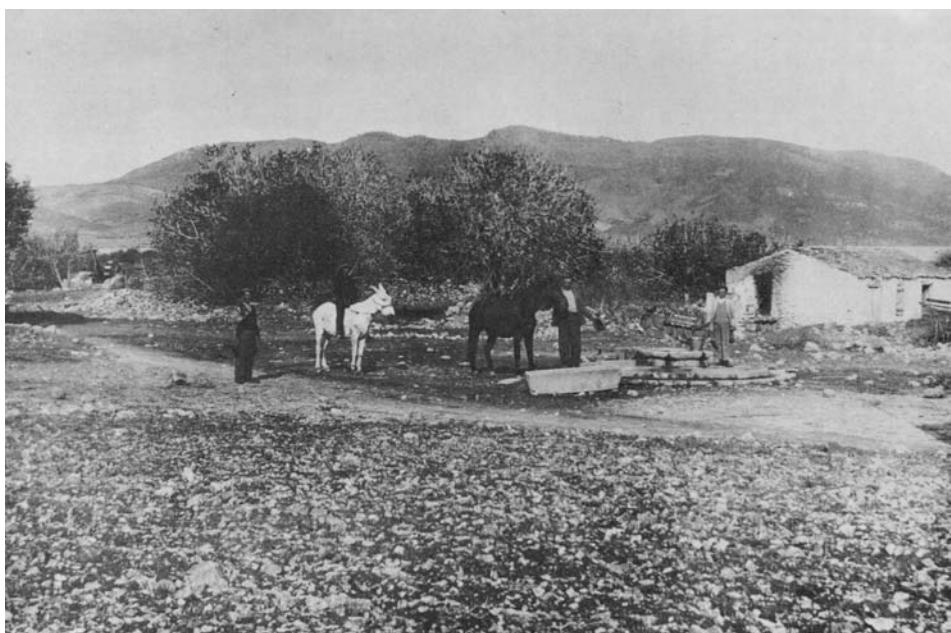
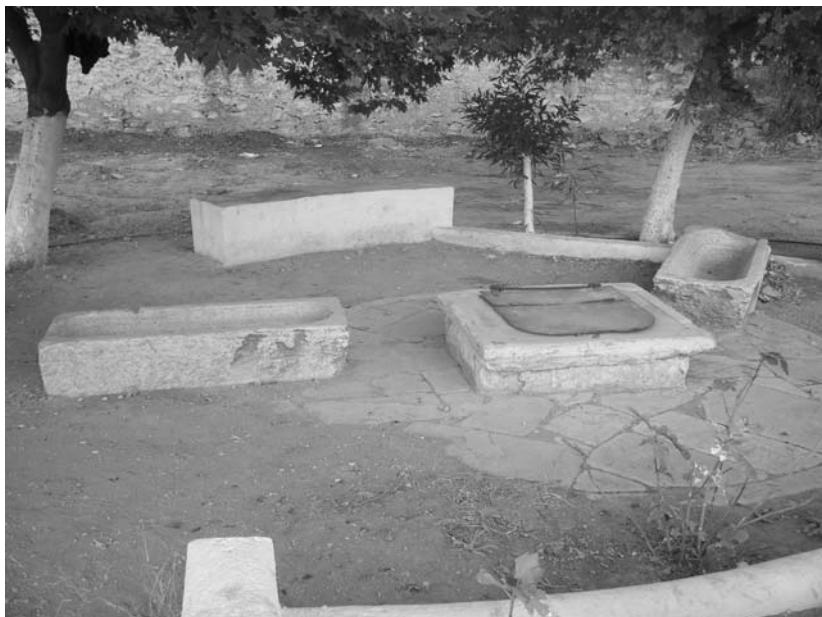
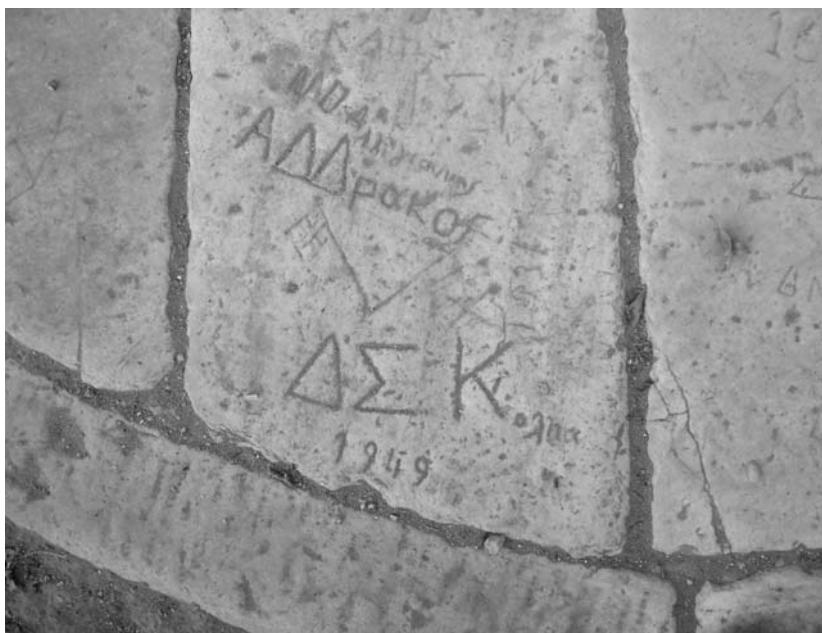
Λόγω των προσχώσεων που κατέβαιναν από το Χάβοσι με το νερό της βροχής και των διαφόρων επεμβάσεων-επιστρώσεων στο δρόμο, το πηγάδι βρέθηκε περίπου μισό μέτρο κάτω από το επίπεδο της ασφάλτου. Το πλακόστρωτο υπήρχε, καθώς και οι δυο μαρμάρινες γούρνες (εικ. 25, 26). Καθαρίστηκε ο χώρος, φτιάχτηκαν 2 κηπάρια από την πλευρά του δρόμου, φυτεύτηκαν τα πλατάνια και δημιουργήθηκε ένα χαντάκι ανατολικά, προς τη θάλασσα –περίπου 30 μέτρα μήκος– για να φεύγουν τα νερά. Το πηγάδι έχει πολύ κοντό λαιμό με λεπτό μαρμάρινο επιστόμιο. Το νερό του ήταν καλό για όλες τις χρήσεις (εικ. 24).

Εικ. 24. Πότισμα στο πηγάδι του Μπρασά, γύρω στο 1950 (Ηλίας, 1993).

Εικ. 25. Το πούσι Μπρασά το 2005.

Εικ. 26. Πούσι Μπρασά – λεπτομέρεια από το πλακόστρωτο.

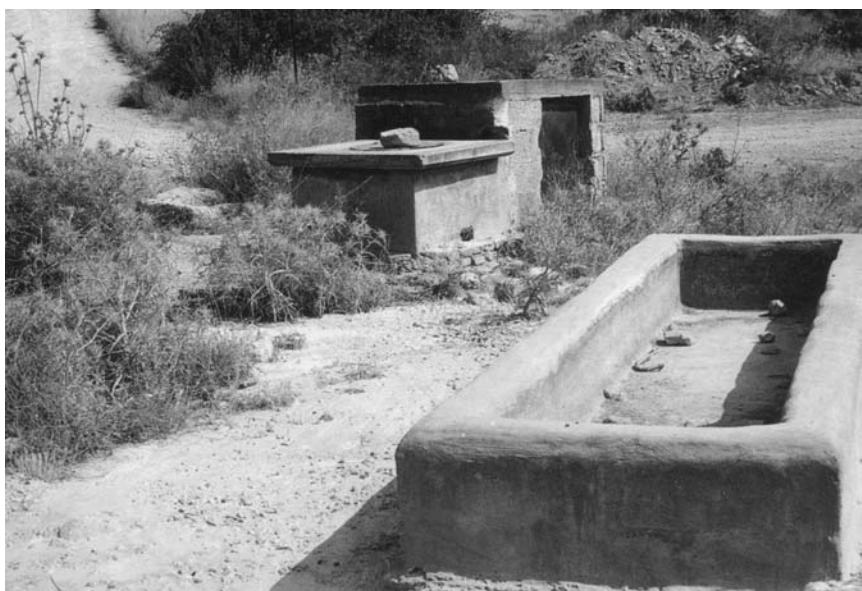
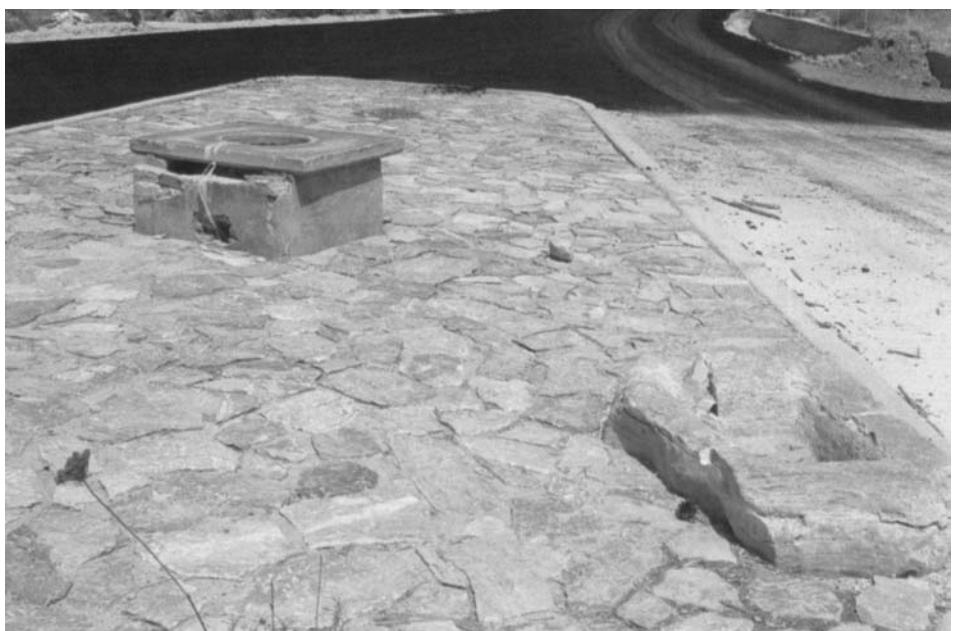
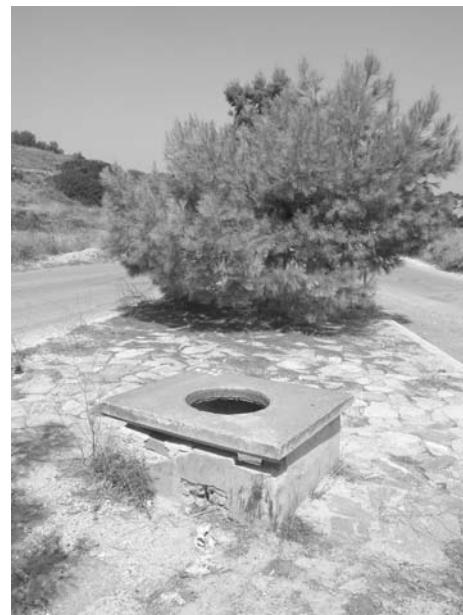
Ο λαιμός του είναι κτιστός με συμπαγή τούβλα και φέρει επίχρισμα τσιμέντου. Το επιστόμιο του είναι επίσης τσιμεντένιο. Το χρησιμοποιούσαν κυρίως για τα αιγυορόβατα (εικ. 31-33).

Εικ. 31. Το πούσι Ιρί το 1985 (Θεοδώρου, 2000).
Η γούρνα, που φαίνεται μπροστά, δεν υπάρχει σε μεταγενέστερες φωτογραφίες.

Εικ. 32. Το πούσι Ιρί το 1996 (Θεοδώρου, 2000).

Εικ. 33. Το πούσι Ιοί το 2005.

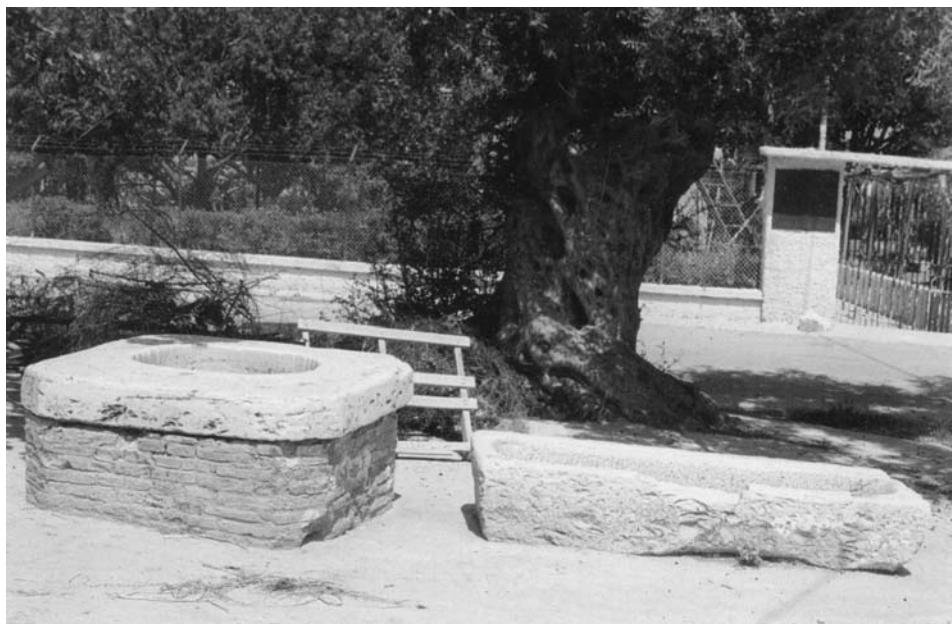
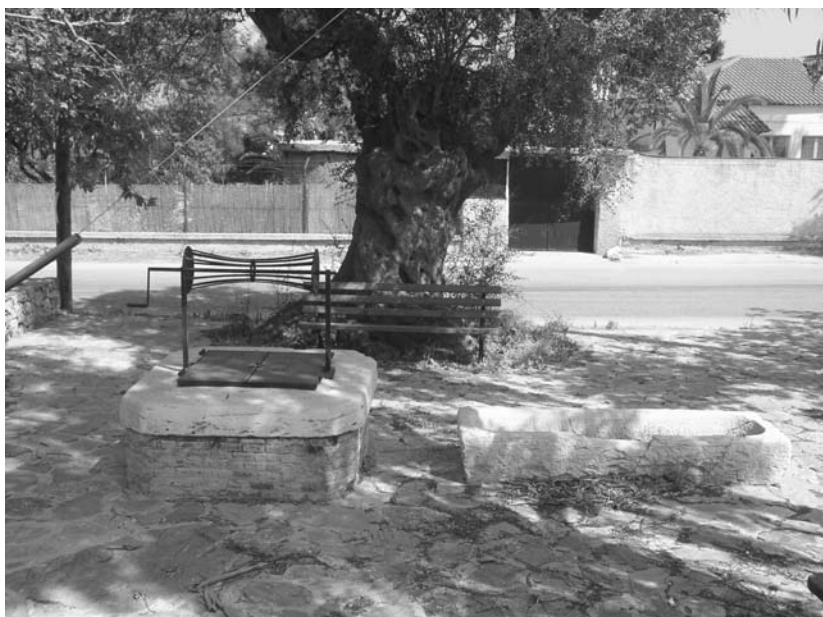
Ο λαιμός του είναι κτιστός, με συμπαγή τούβλα χωρίς επίχρισμα. Φέρει μαρμάρινο παχύ επιστόμιο και παρακείμενη μαρμάρινη γούρνα. Τελευταία, έχει τοποθετηθεί πάνω στο επιστόμιο μεταλλικό καπάκι και μαγγάνι (εικ. 34, 35).

Εικ. 34. Το πούσι Μερέντα γύρω στο 1998 (Θεοδώρου, 2000).

Εικ. 35. Το πούσι Μερέντα το 2005.

Αποκαταστάθηκε το 1992. Η κατάστασή του ήταν συγκριτικά πολύ καλύτερη, γιατί μέχρι πρότινος χρησιμοποιούνταν από γεωργούς και βοσκούς. Χρειάστηκε να καθαριστεί ο περιβάλλον χώρος από μπάζα και σκουπίδια και να γίνει το λιθόστρωτο και το τοιχάριο για να εμποδιστεί η καταπάτηση.

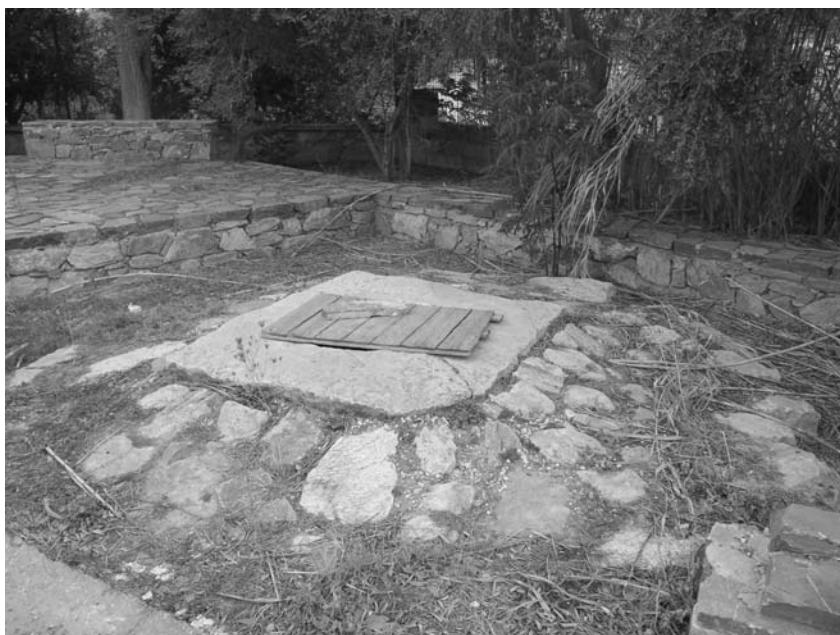
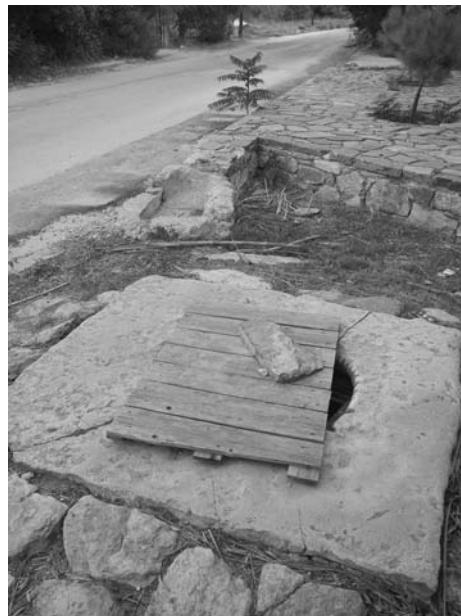
Το πηγάδι του Γκίνη βρίσκεται στο δρόμο που συνδέει την Ντρίβλια με το Πούσι Καλογέροι. Αποκαταστάθηκε το 1992, αφού καθαρίστηκε ο χώρος από τις προσχώσεις και αποκαλύφθηκε το πηγάδι, εξήντα περίπου εκατοστά κάτω από το επίπεδο του δρόμου. Οι προσχώσεις προέρχονταν από τα νερά του δρόμου, που στις βροχές μετατρεπόταν σε χείμαρρο. Πριν από τον καθαρισμό υπήρχε μια υποψία πηγαδιού, μια τρύπα σκεπασμένη με κλαδιά για την αποφυγή ατυχήματος.

Εικ. 36. Το πούσι Γκίνη το 2005.

Εικ. 37. Πούσι Γκίνη – το πηγάδι και η παράγωνη γούρνα.

Για να εμποδιστούν οι προσχώσεις, έγιναν πέτρινα τοιχάρια (αναχώματα) και ο χώρος λιθοστρώθηκε.
