Χριστοδούλου Ν. Δημήτριος  
Δρ Αρχαιολόγος της Β' ΕΠΚΑ

Ογκώδες κτίσμα Ρωμαϊκής περιόδου  
στο Σταυρό Αγίας Παρασκευής:  
Το πέρασμα στα μεσόγεια κατά την ύστερη αρχαιότητα

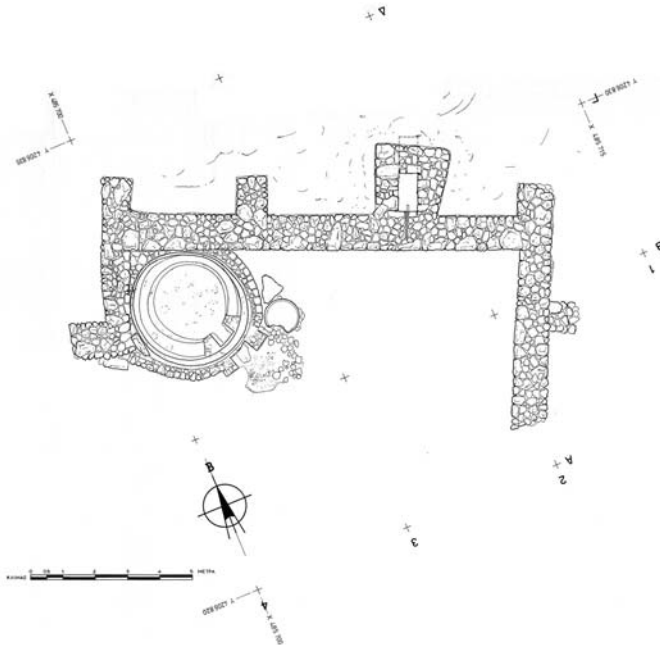
Εικ. 1. Κάτοψη κτιρίου.

Αποκαλύφθηκε μόνο το βόρειο τμήμα του αρχαίου κτίσματος, καθώς το νότιο τμήμα λείπει, κατεστραμμένο στο παρελθόν. Συγκεκριμένα, αποκαλύφθηκαν τρεις ισχυροί τοίχοι, που δημιουργούν μεταξύ τους δύο ορθές γωνίες και σχηματίζουν σε κάτοψη ένα «Π», με το οριζόντιο σκέλος του να αποτελεί τον μακρότερο άξονα του κτιρίου και να έχει γενική κατεύθυνση από Α. προς Δ. Αρχικά, το εσωτερικό του κτιρίου βρισκόταν προς νότον αυτού του μακρού άξονα. Η τοιχοποιία του κτίσματος συνίσταται από μεγάλο μεγέθους λίθους (ογκόλιθους) αδρά επεξεργασμένους, ανάμεσα στους οποίους σφηνώνονται λίθοι μικρού μεγέθους. Η εσωτερική πλευρά των τοίχων εμφανίζεται ιδιαίτερα επιμελημένη, σε αντίθεση με την εξωτερική τους πλευρά, που παραμένει αδρή. Ο τχ1 (ανατολικός τοίχος) και ο τχ3 (δυτικός τοίχος), με κοινή κατεύθυνση από Β. προς Ν., έχουν πλάτος 1,00 μ. περίπου, μέγιστο σωζόμενο μήκος 7,80 μ. και 4,20 αντίστοιχα, ενώ το ύψος τους κυμαίνεται από 2,30-3,06 μ. περίπου. Το ίδιο πλάτος (1,00 μ. περίπου) έχει και ο τχ2 (βόρειος τοίχος): αυτός όμως έχει κατεύθυνση από Α. προς Δ., έχει μήκος 13,80 μ. και το ύψος του φθάνει

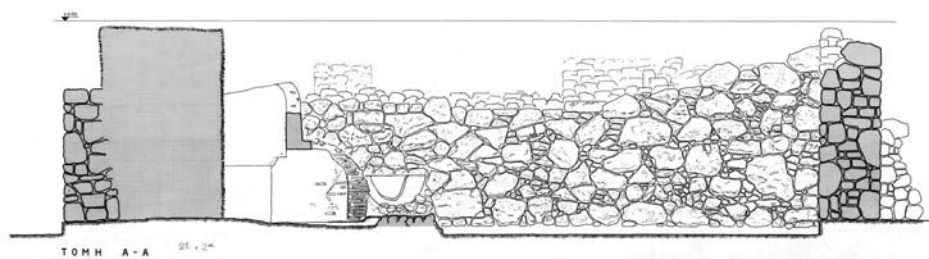
Εικ. 2. Τομή ΑΔ.

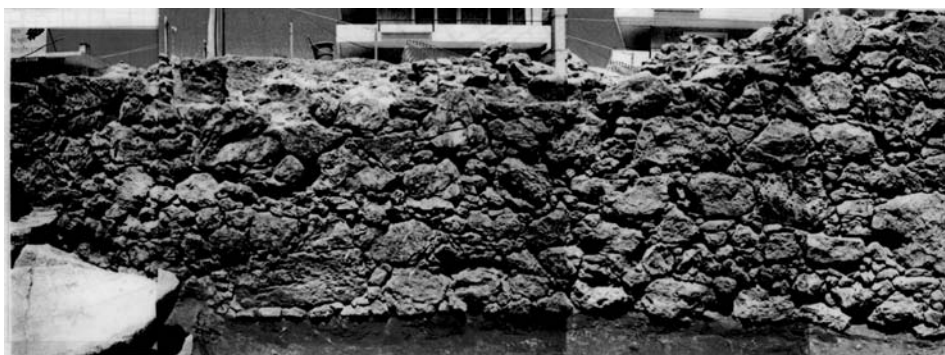
Εικ. 3. Όψη τοίχου 2 από Ν.

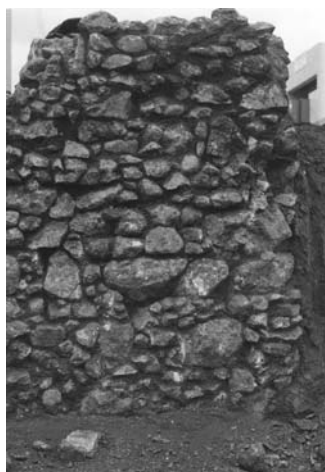
Εικ. 4. Τομή τοίχου 3 από Ν.

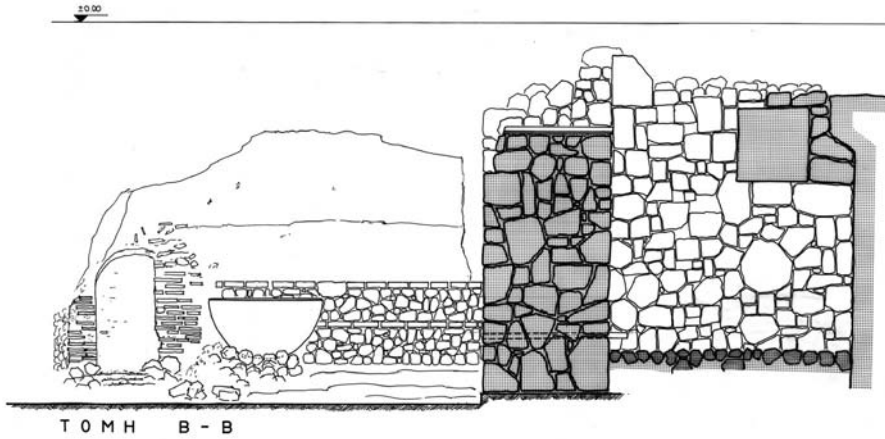
Εικ. 5. Τομή ΒΝ.

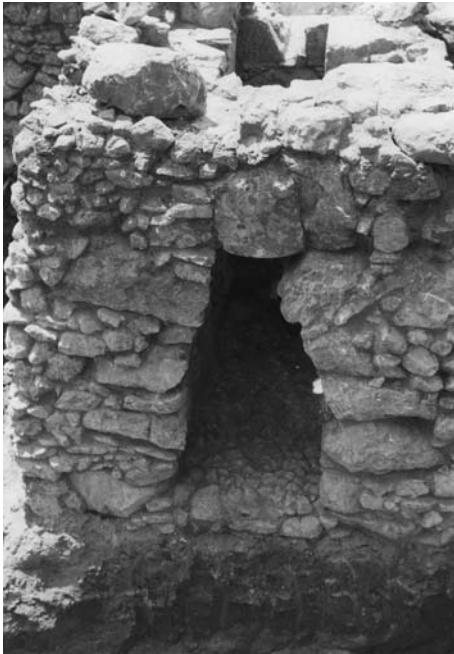
Εικ. 6. Β όψη δεξαμενής.

στα 3,35 μ. περίπου. Τους τοίχους αυτούς στηρίζουν εξωτερικά πέντε αντηρίδες, μία από τις οποίες στηρίζει τον τχ1 (ανατολικό τοίχο), μία τον τχ3 (δυτικό τοίχο) και τρεις τον τχ2 (βόρειο τοίχο). Ο τελευταίος ενσωματώνει, επίσης εξωτερικά, λιθόκτιστη ορθογώνια δεξαμενή, ύψους 2,30 μ. και οριζόντιων εσωτερικών διαστάσεων 1,20 x 0,60 μ. Η δεξαμενή έχει επίπεδο λιθόκτιστο δάπεδο και την νότια πλευρά της διατρύπουν δύο κυκλικής διατομής σωληνόσχημοι μολύβδινοι αγωγοί, ο ένας ψηλά και ο δεύτερος χαμηλά, οι οποίοι καταλήγουν στο εσωτερικό του κτίσματος. Στα τοιχώματα της δεξαμενής εντοπίστηκαν εσοχές κατάλληλα διαμορφωμένες για την κατάβαση στο εσωτερικό της. Εσωτερικά του κυρίως κτίσματος και συγκεκριμένα στην εσωτερική γωνία που σχηματίζουν οι τχ2 και 3, αποκαλύφθηκε κατασκευή κυκλικού σχήματος, μέγιστου σωζόμενου ύψους 2,35 μ. περίπου και μέγιστης διαμέτρου 3,32 μ. περίπου. Αυτή είναι λιθόκτιστη στο κάτω τμήμα της και πλινθόκτιστη στο άνω. Στο εσωτερικό της φέρει επίχρυσμα από ασβεστοκονίαμα, ενώ νοτιοανατολικά της υπάρχει η επιμελημένη είσοδος αφιδωτού σχήματος, κατασκευασμένη από πλίνθους. Βόρεια της εισόδου βρέθηκε μεγάλη πήλινη λεκάνη στερεωμένη επάνω σε μικρού μεγέθους αργούς λίθους. Το κτίσμα χρονολογείται στους ύστερους αυτοκρατορικούς χρόνους (β' μισό του 3ου αιώνα μ.Χ.), κυρίως από τα κινητά ευρήματα που προέκυψαν κατά τη διάρκεια της ανασκαφικής έρευνας: αυτά προέρχονται σχεδόν στο σύνολό τους από το χώρο της ορθογώνιας δεξαμενής. Βρέθηκαν όστρακα αβαφών αγγείων (στάμνοι, αμφορείς), κομμάτια γυαλιού (εικόνες 13-14), καθώς και θραύσματα αποθηκευτικών πίθων και κεραμίδων. Εντοιχισμένο στον μακρό τοίχο σε δεύτερη χρήση εντοπίστηκε ενεπίγραφο θραύσμα μαρμάρου (εικ. 15)· αυτό φέρει την επιγραφή: [...]*ΝΗΣ.ΣΤΗΣ*[...]. Εντοπίστηκαν επίσης τρία θραύσματα λύχνων (εικ. 18)<sup>2</sup>, μία κεφαλή κεραμικού ειδωλίου (εικ. 19) και ένα πολύ φθαρμένο αδιάγνωστο χάλκινο νόμισμα.

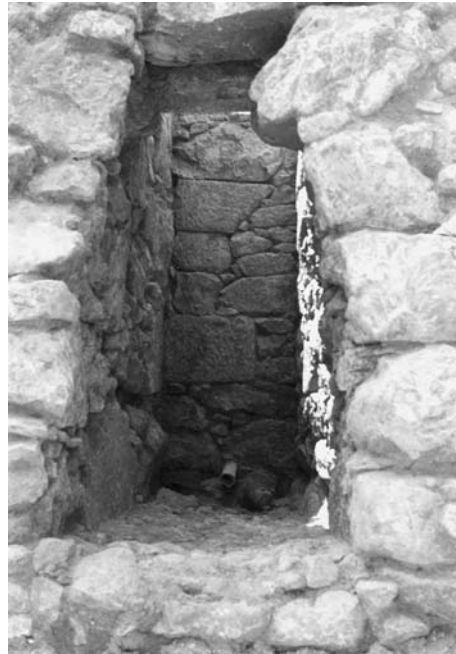
Εικ. 7. Εσωτερικό δεξαμενής από Β.

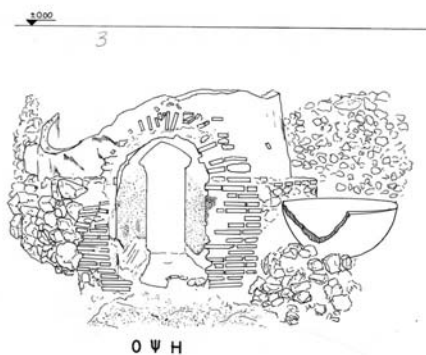
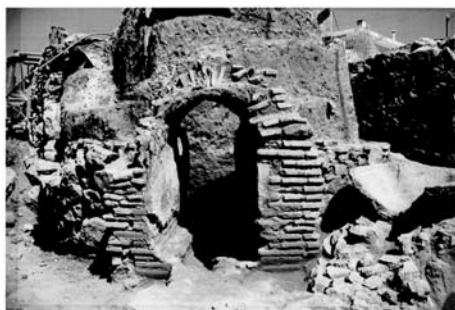
Εικ. 8. Όψη κλιβάνου από Ν.

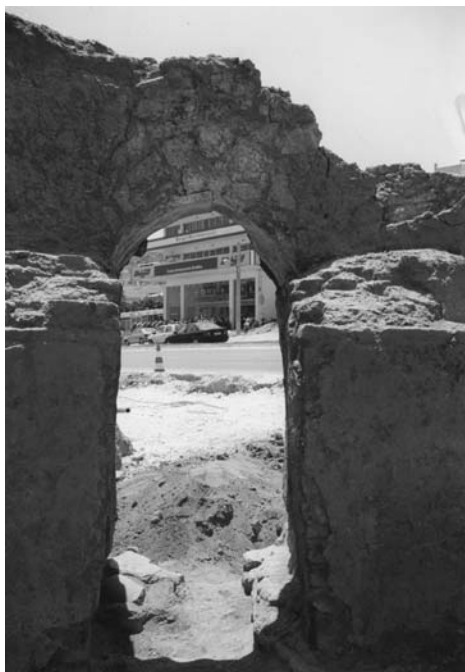
Εικ. 9. Αψιδωτή είσοδος κλιβάνου από Β.

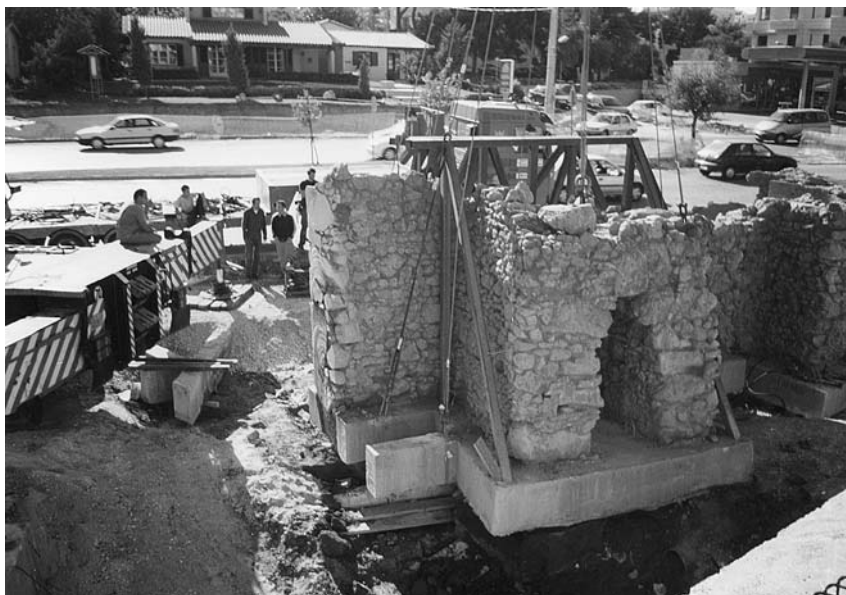
Εικ. 10. Μετακίνηση Α τμήματος κτιρίου α'.

1. Το Κεντρικό Αρχαιολογικό Συμβούλιο γνωμοδότησε υπέρ της μεταφοράς του αρχαίου κτίσματος (αριθμ. γνωμοδοτήσεως: 26/27-5-2003) και η τελευταία εξετελέσθη από συνεργείο που, αφού έκοψε το κτήριο σε τρία μέρη, το μετέφερε με γεραμούς στην νέα του θέση (Εικόνες 10, 11 και 12).

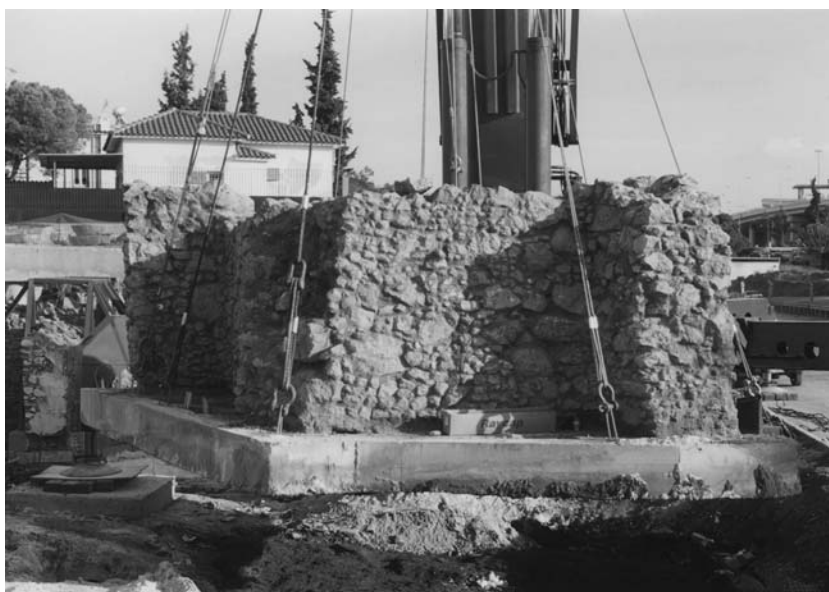
Εικ. 11. Μετακίνηση Α τμήματος κτιρίου β'.

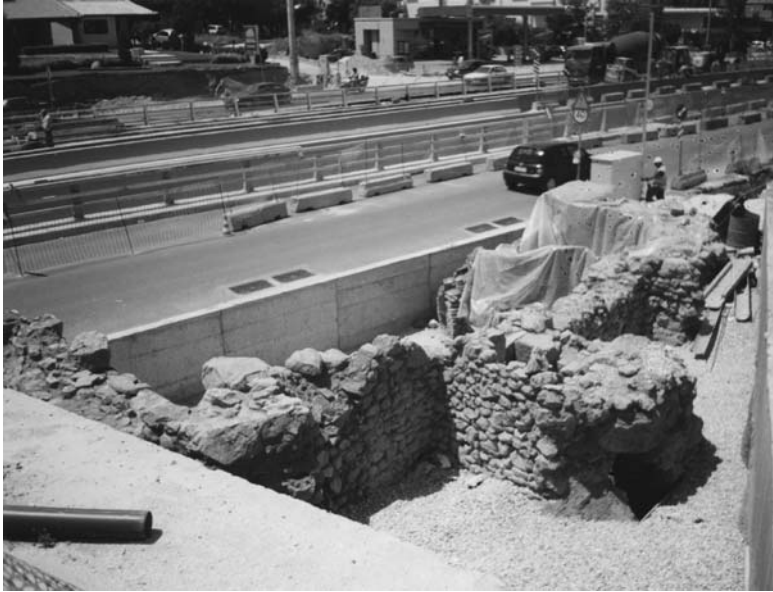
Εικ. 12. Ρωμαϊκό κτίσμα στη νέα θέση.

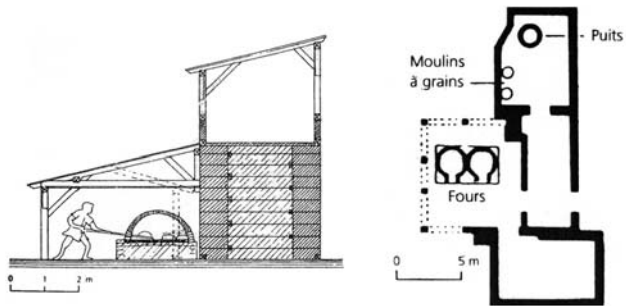
Εικ. 20. Τομή και κάτοψη ρωμαϊκού ιπνού.

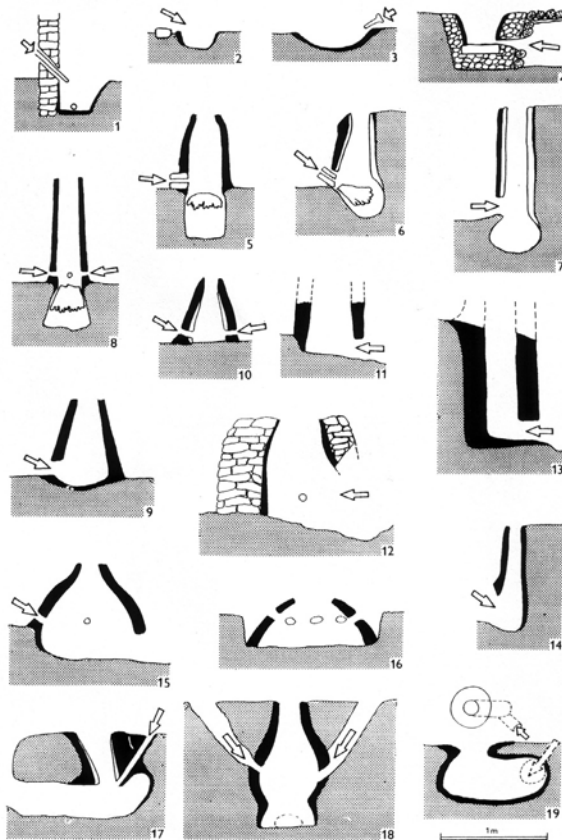
Εικ. 21. Τύποι μεταλλευτικών κλιβάνων.

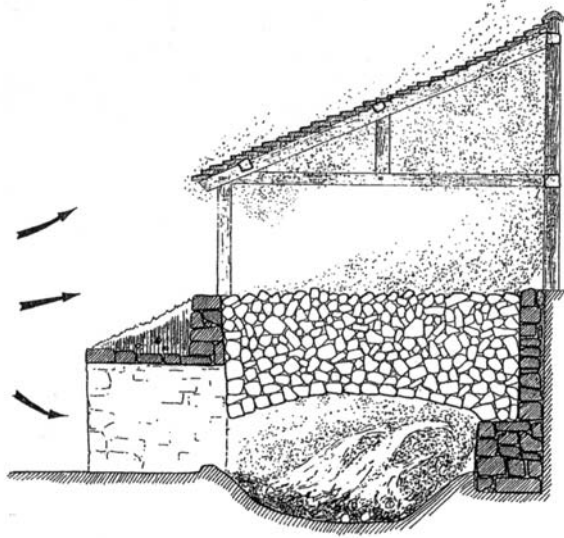
Εικ. 22. Τομή ρωμαϊκής ασβεστοκαμίνου.

(εικ. 22-23). Σε όλες τις παραπάνω περιπτώσεις ο κλίβανος δεν μπορεί παρά να είναι μεταγενέστερος του κτίσματος, εκτός ίσως από την περίπτωση του Ιπνού. Η ατελής προσαρμογή του κλιβάνου στο εσωτερικό των τοίχων του κτίσματος, μας οδηγεί στο να υποθέσουμε ότι μετά την εγκατάλειψη ή αχρήστευση του αρχικού τετράπλευρου κτίσματος (πάντως όμως μέσα στα χρονικά όρια της ύστερης αρχαιότητας<sup>10</sup>) κατασκευάστηκε ο κλίβανος, στον οποίον πιθανώς μετετράπησαν σε ασβέστη τόσο λίθοι του κτίσματος όσο και άλλοι από παρακείμενες λίθινες κατασκευές.

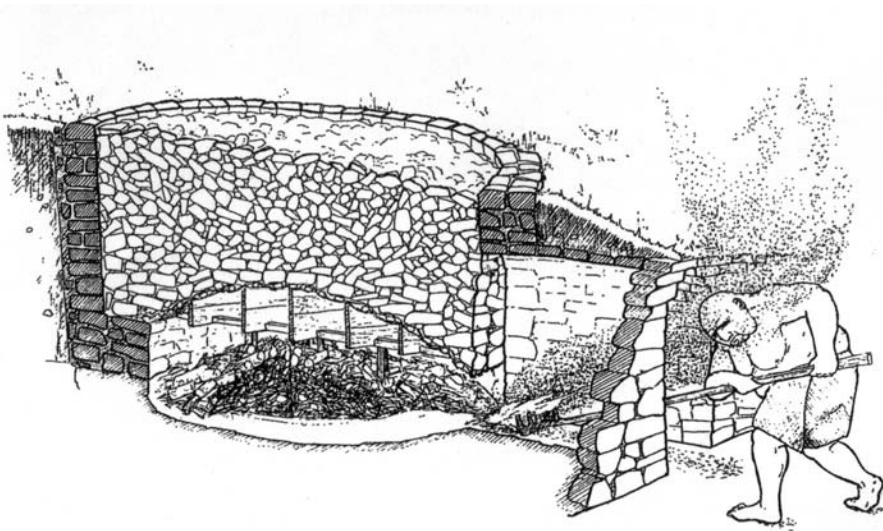
Εικ. 23. Αναπαράσταση ρωμαϊκής ασβεστοκαμίνου.

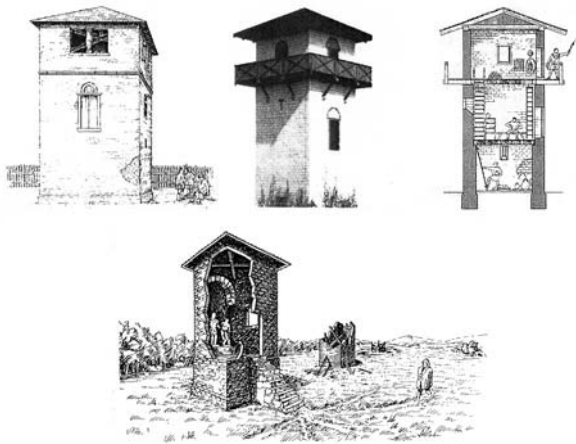
Ειγ. 24. Αναπαραστάσεις ρωμαϊκών πύργων.
