Χαίρη-Παπαγιαννάκου Ελπίδα
Δρ Αρχιτέκτων, Αρχαιολόγος

Παρατηρήσεις σε αρχιτεκτονικά μέλη εντοιχισμένα σε μεταβυζαντινά μνημεία της περιοχής του Μαρκοπούλου*

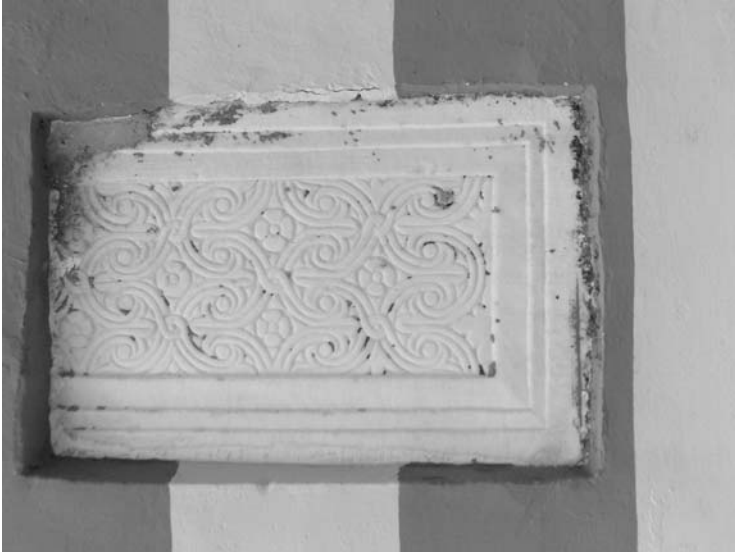
Εικ. 1. Αγία Τριάδα: θωράξιο.

Στη βορειοανατολική γωνία εντοπίζεται εντοιχισμένη αρχαία βάση, ενώ στο νότιο τοίχο κίονας χωρίζει 2 τυφλά τόξα, εκ των οποίων το δυτικό έχει στο μεταξύ διανοιχτεί εν μέρει. Στις απολήξεις των στεγών υπάρχουν παλαιοχριστιανικά επιθήματα με σταυρική διακόσμηση. Δεξιά και αριστερά της κυρίας εισόδου δύο

παλαιοχριστιανικές πλάκες, οι οποίες φαίνεται ότι συνανήκουν, προέρχονται από τη Βραυρώνα⁹. Στο κατώφλι της αριστερής εισόδου σημειώνεται παλαιοχριστιανικό γείσο υπέρθυρου με άκανθα και σταυρό, αν όμως το παρατηρήσει κανείς λίγο περισσότερο, και καθώς ο αριθμός έχει φαγωθεί, θα διαπιστώσει την ύπαρξη λέσβιου κυματίου, στοιχείου που πιθανόν να υποδηλώνει και παλαιότερη χρονολόγηση. Στη δεξιά είσοδο υπάρχει ανάλογο γείσο, του οποίου το κυμάτιο είναι βαθύτερα χωμένο στο έδαφος και δε διακρίνεται ο διάκοσμός του. Στο βορειοδυτικό άκρο έχει κτιστεί πάγκος από αρχαίο κατώφλι, του οποίου διατηρούνται ο στροφέας και η υποδοχή του σύρτη, όπου πακτωνόταν το σταθερό φύλλο της θύρας.

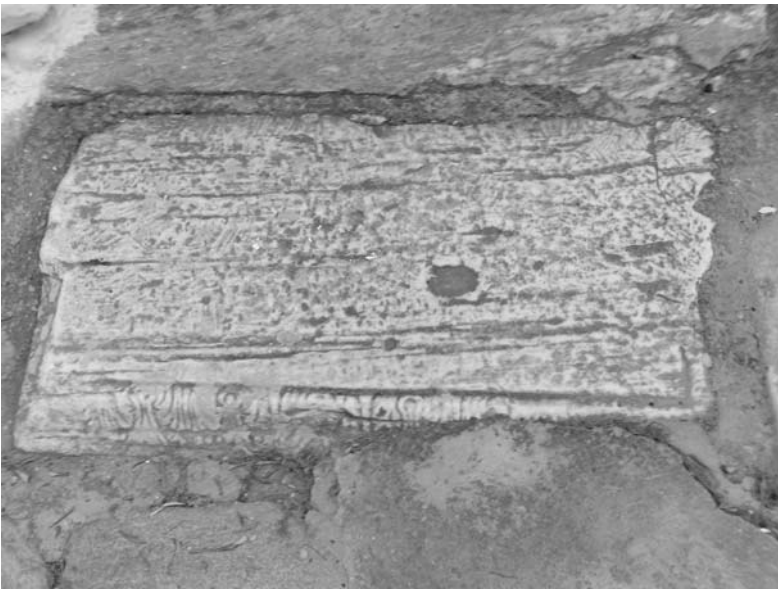
Εικ. 2. Αγία Τριάδα: κατώφλι.

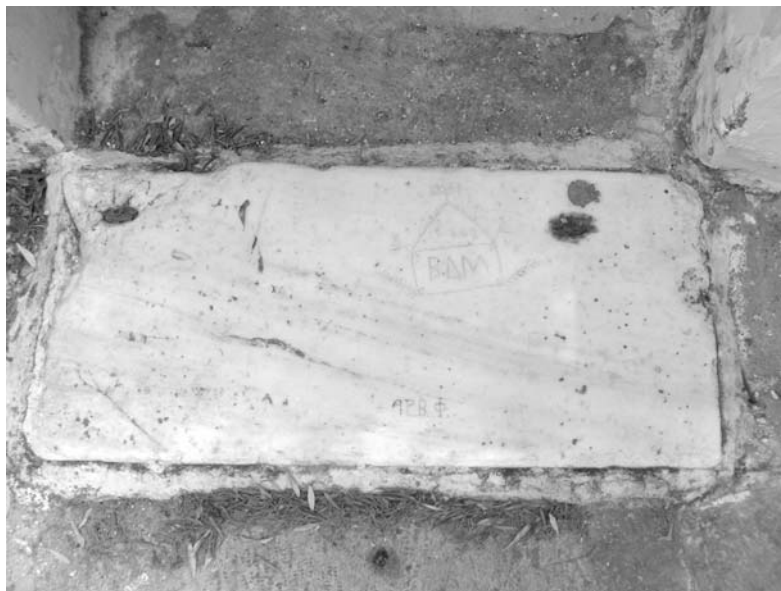
Εικ. 3. Αγία Τριάδα: κατόφλι.

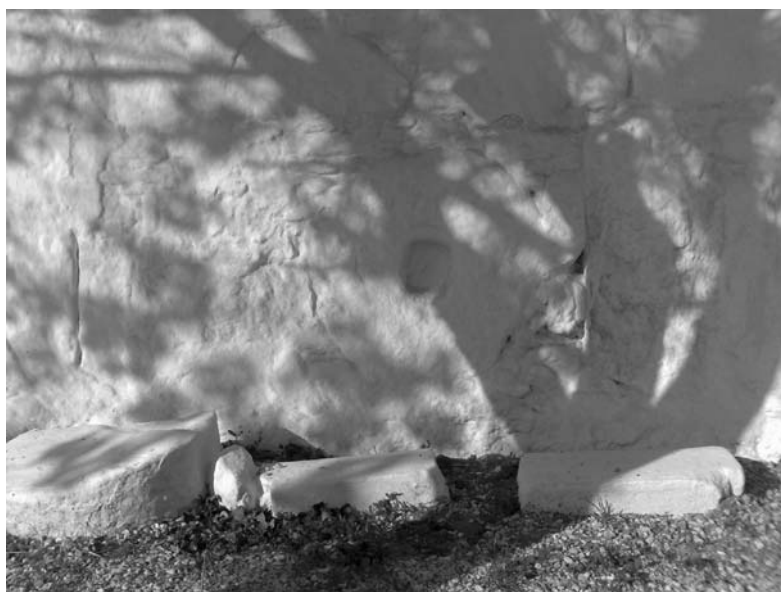
Εικ. 4. Παναγία Βαραμπά: σπόνδυλος κίονα.

είναι ορατά. Στο νότιο τοίχο του ναού υπάρχει αρχαίος σπόνδυλος μαρμάρινος, που ο ίδιος συγγραφέας θεωρεί ότι προέρχεται από τη Βραυρώνα, χωρίς περαιτέρω διευκρινίσεις, ενώ ο Μπούρας, κατ' εξοχήν ειδικός για το χώρο της Βραυρώνας, περιορίζεται να αναφέρει απλώς την ύπαρξη αρχαίου σπόνδυλου. Ο κιονίσκος στον τρούλλο, ορατός μέχρι τα τέλη της δεκαετίας του '90 δεν υπάρχει πια. Στο τέμπλο, καθ' όλο το μήκος του, υπάρχει μαρμάρινος κοσμήτης σε δεύτερη χρήση ως επιστύλιο. Στο ιερό είχαν επισημανθεί δύο επιγραφές, εκ των οποίων η μία επιτύμβια· υπήρχαν μέχρι τα τέλη της δεκαετίας του '90, τώρα όμως δεν είναι πλέον ορατές.

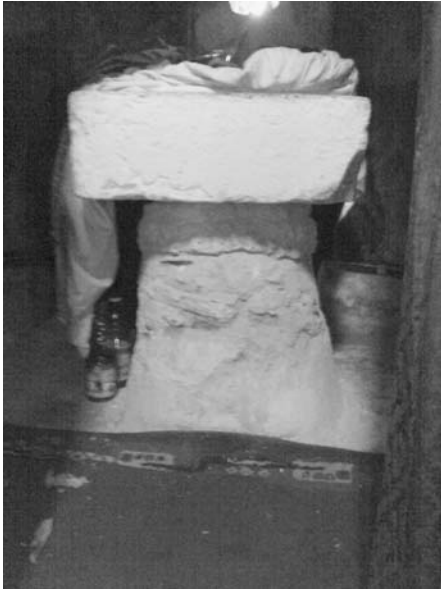
Εικ. 5. Ταξιάρχες Ντάγλα: Αγ. Τράπεζα.

Η Ωραία Πύλη σχηματίζεται από μαρμάρινο ιωνικό επιστύλιο σε δεύτερη χρήση ως παραστάδα δεξιά, ενώ αριστερά βρίσκονται χτισμένοι δύο μαρμάρινοι κίονες, εκ των οποίων ο ένας είναι αμφικιονίσκος και ο άλλος ανεστραμμένος¹⁶. Η Αγία Τράπεζα είναι κατασκευασμένη από αρχαία μαρμάρινα αρχιτεκτονικά μέλη τα οποία συνδέονται με κονίαμα.

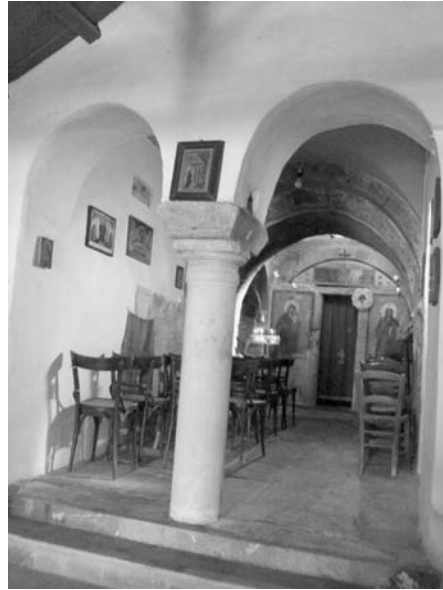
Εικ. 6. Ταξιάρχες Ντάγλα: κίονας.

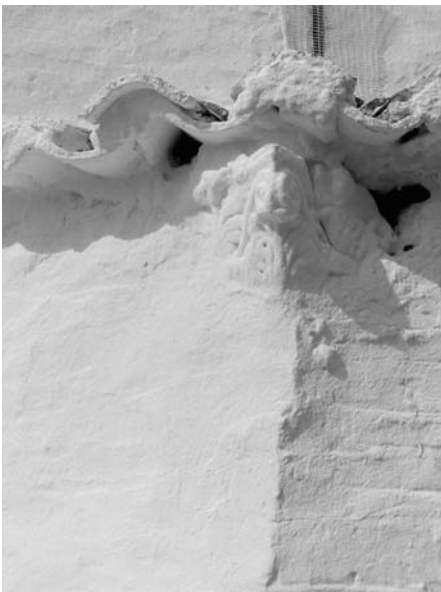
Εικ. 7. Άγιος Δημήτριος Ντάγλα:
κορινθιάζον κιονόκρανο κόγχης.

Στη νότια γωνία της ημεξαγωνικής κόγχης του ιερού, εξωτερικά και αρκετά υψηλά, βρίσκεται εντοιχισμένο παλαιοχριστιανικό κορινθιάζον κιονόκρανο. Στα βορειοανατολικά του νάρθηκα υπάρχει μαρμάρινος πεσίσκος με φυτικό διάκοσμο, προερχόμενος από παλαιοχριστιανικό τέμπλο. Σήμερα και τα δύο είναι δυσδιάκριτα λόγω του πυκνού στρώματος ασβεστοκονιάματος. Αντίθετα, το υφαψίδιο, που δεν έχει ως τώρα επισημανθεί από προγενέστερους ερευνητές αποτελεί τμήμα μαρμάρινης πλάκας.

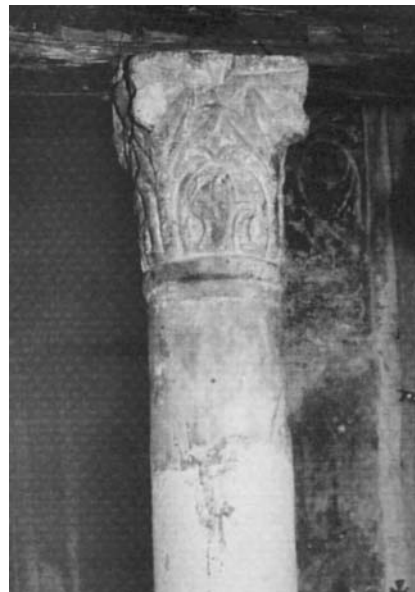
Εικ. 8. Παναγία Μερρόντας: κίονας.

σειό. Στο τέμπλο του ερειπωμένου παρεκκλησίου, στη νότια πλευρά του ναού, φαίνεται παλαιοχριστιανικό θωράκιο. Η δεξιά παραστάδα της Ωραίας Πύλης αποτελείται από μαρμάρινο κιονίσκο με συμφυές κιονόκρανο, ενώ στην αριστερή της παραστάδα έχει χρησιμοποιηθεί περιρραντήριο πώρινο ως κιονόκρανο. Δύο μαρμάρινες πλάκες βρίσκονται εκατέρωθεν της Ωραίας Πύλης. Η Αγία Τράπεζα έχει σχηματιστεί από αρχαία πλάκα που στηρίζεται σε αρχαίο ανώφλι. Μαρμάρινα αρχαία θυρώματα υπάρχουν στην Αγ. Τράπεζα και στην Πρόθεση.

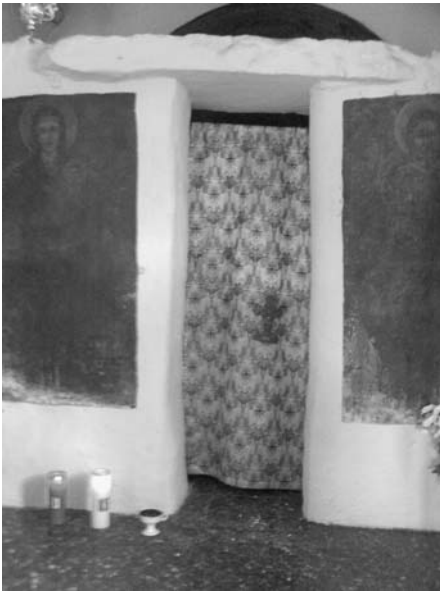
Εικ. 9. Παναγία Κουτάλας: Ωραία Πύλη.

Στην Ωραία Πύλη υπάρχει κίονας σε δεύτερη χρήση ως δεξιά παραστάδα, καθώς και μαρμάρινη πλάκα στο άνοιγμα της Πύλης, βαμμένη με λαδομπογιά. Αντίθετα, το παλαιοχριστιανικό επίθημα που είχε επισημάνει ο Θεοδώρου²² ανατολικά του ναού, στη θέση του σταυρού, δεν φαίνεται να υπάρχει. Ένας κιονίσκος, προερχόμενος από παλαιότερο κτίσμα, βρίσκεται τοποθετημένος εγκάρσια στην παραστάδα της εισόδου.

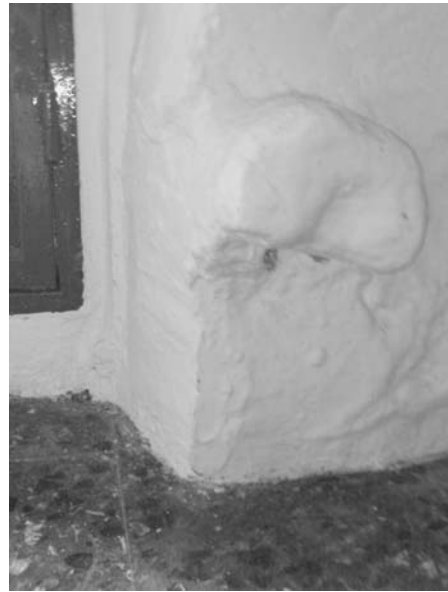
Εικ. 10. Παναγία Κουτάλας: κιονίσκος.

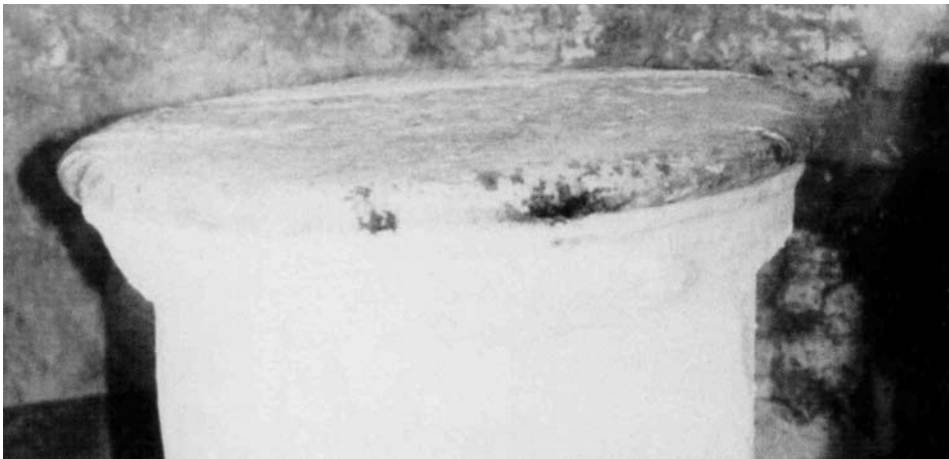
Εικ. 11. Άγιος Γεώργιος Καδί: επίγραμμα.

Στη δυτική όψη χαρακτηριστικός είναι ο κορμός αρχαίου αγάλματος που έχει θέση υπέρθυρου. Ο Milchhöfer²³ προσδιορίζει ότι πρόκειται για γυναικείο άγαλμα και μάλιστα θεάς, από πεντελικό μάρμαρο, με το άνω μέρος του σώματος κατεστραμμένο, που φέρει χιτώνα και μάτιο, ενώ ο Θεοδώρου μας πληροφορεί ότι μέχρι το 1992 ήταν βαμμένο με πράσινη λαδομπογιά κι έμοιαζε με κορμό δέντρου. Στη δεξιά παραστάδα της Ωραίας Πύλης διακρίνεται μαρμάρινος πρισματικός κιονίσκος με παλαιοχριστιανικό λυρόσχημο κιονόκρανο. Ο Milchhöfer αναφέρει «ένα ωραίο μικρό ιωνικό κιονόκρανο» που βρίσκεται στο εσωτερικό του ναού, χωρίς να προσδιορίσει αν είναι ελεύθερο ή εντοιχισμένο. Ίσως να πρόκειται για το ίδιο.
